**Analýza rizik odvalů
zasažených endogenním hořením
ve správě DIAMO, s.p., o.z. Odra**

Akceptační číslo: 08020334

Číslo projektu: CZ.1.02/4.2.00/08.02548

Heřmanice

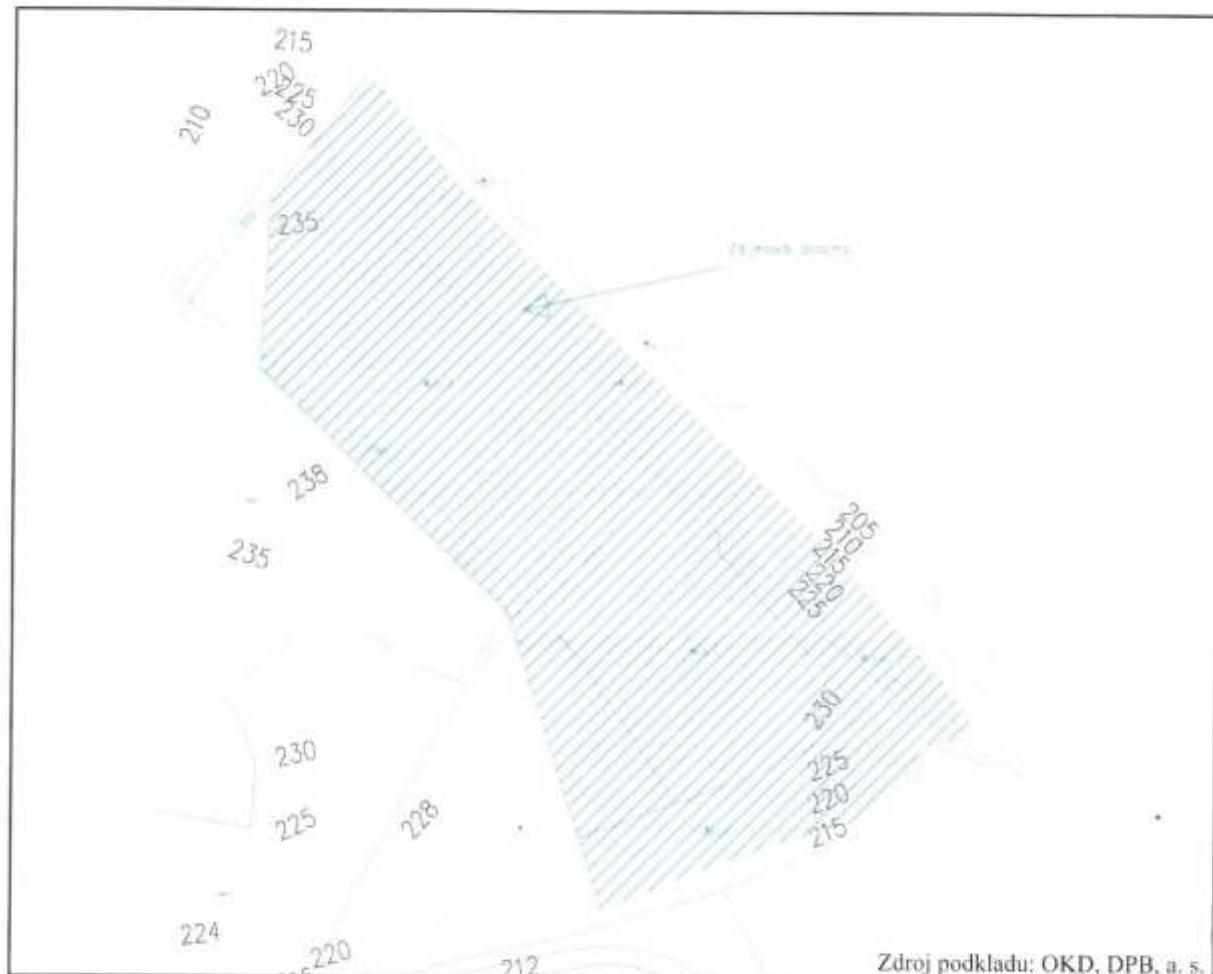
Obrázek č. 1

Ve východní části odvalu Heřmanice (v prostoru tzv. provozního odvalu) v současnosti probíhá povolená hornická činnost s názvem „Zajištění části odvalu Heřmanice jeho redepozicí“. Tato činnost byla povolena na základě rozhodnutí OBÚ v Ostravě ze dne 28. 7. 2005, č.j. 4896/05 a dodavatelsky ji realizuje DIAMO, s.p. na základě smluvního vztahu s firmou Ostravská těžební, a.s. Zisk z prodeje vytříděného kameniva je využíván na pokrytí nákladů spojených s rozebíráním odvalu. Situace odtěžované části odvalu je patrná z následujícího obrázku č. 1.

Situace odtěžované části odvalu

Uvedená činnost spočívá v odtěžení a úplném vymístění karbonské hlušiny a dalších materiálů z této části odvalu, za účelem vytvoření prostorově i kapacitně dostatečné manipulační plochy, využitelné pro potřeby budoucích sanačních opatření na komplexu odvalu Heřmanice.

Rozebráním celé východní části odvalu dojde k trvalému zamezení postupu záparu a endogenního hoření, resp. požáru, který se v současnosti řídí z východní části k západu. Tím dojde k výraznému snížení úniků škodlivin (benzenu, dioxinů, PAU atd.) do vnějšího ovzduší a uvolnění této části lokality pro pro případný sanační zásah, který by uvolnil lokalitu pro využití v souladu s územním pláne, a to je les. To v současnosti, vzhledem k podzemnímu požáru, není možné. Pokud se v prostoru nachází hlušina obsahující spalitelné látky, vždy existuje možnost vzniku záparu a podzemního požáru.

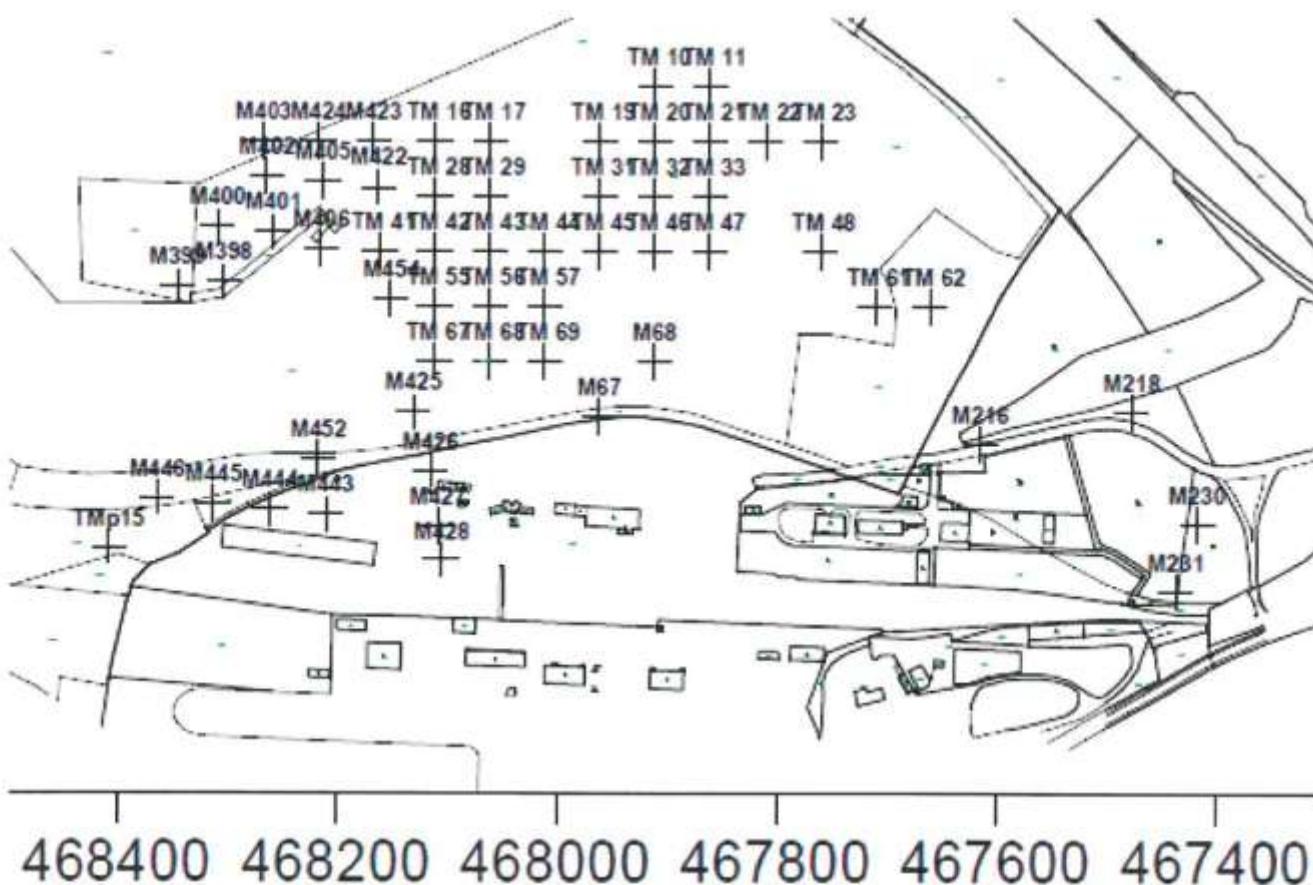
Obrázek č. 3

Situace nalezených sond na odvalu Heřmanice

Následující tabulka uvádí souřadnice všech nalezených sond na odvalu Heřmanice.

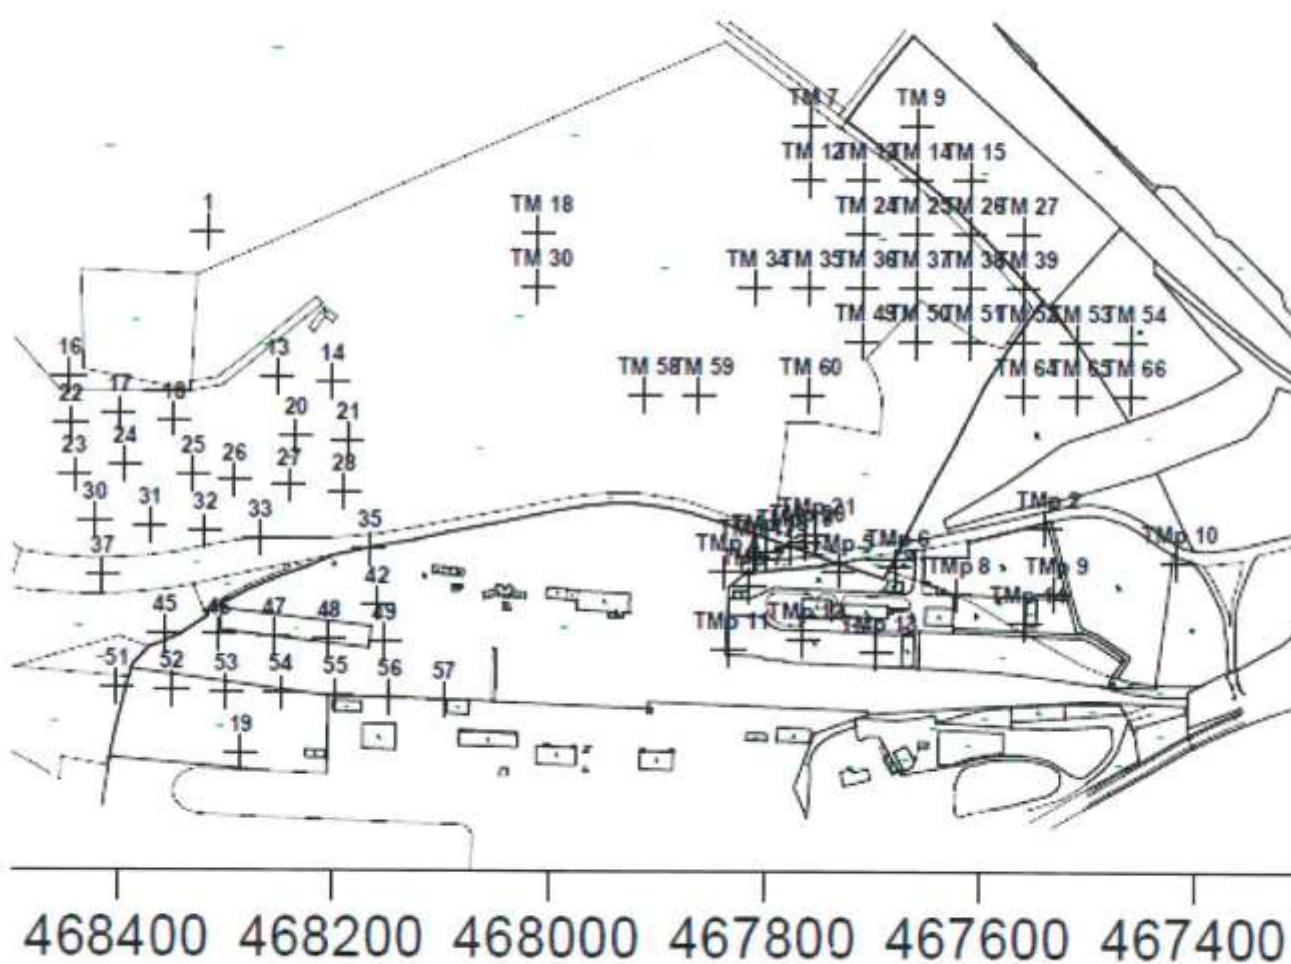
Obrázek č. 4

Situace nenalezených sond na odvalu Heřmanice

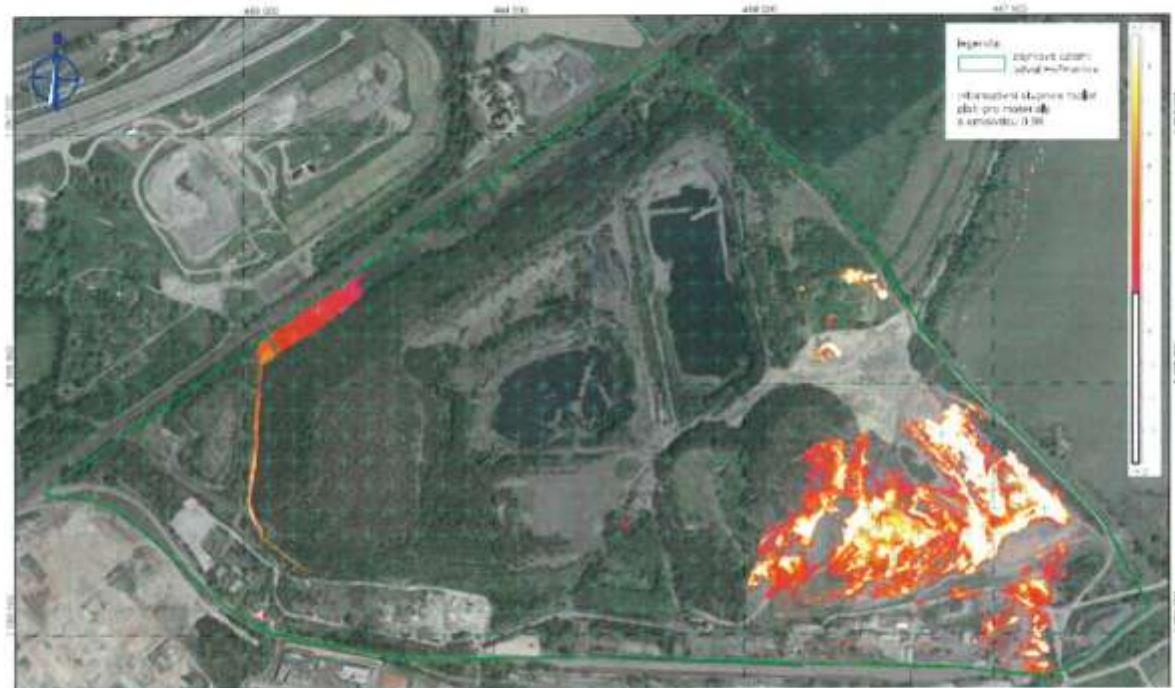
Obrázek č. 5

Termovizní snímek celého odvalu Heřmanice ze dne 2. 3. 2010

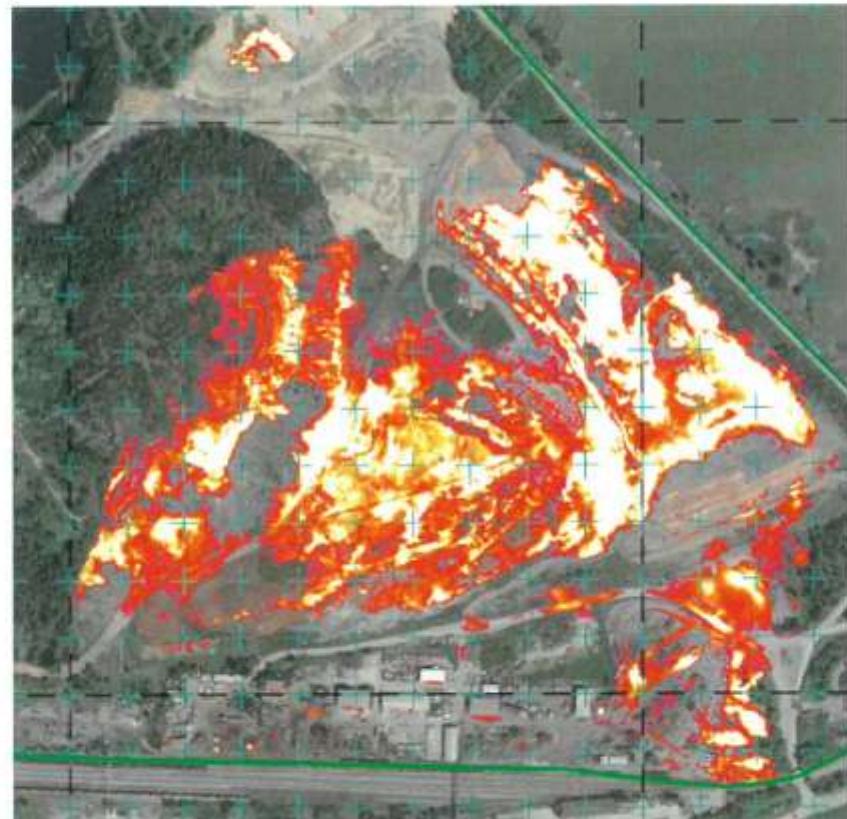
Obrázek č. 6

Detail termicky aktivní oblasti odvalu Heřmanice ze dne 2. 3. 2010

Rozsah oblastí se zvýšenou teplotou povrchu odvalu byl srovnáván s výsledky z předchozího leteckého snímkování z března 2010 a s provedenými termometrickými měřeními v sondách. Podle očekávání byly potvrzeny závěry o rozložení a migraci projevů termických procesů na povrchu, které se v období od prvního snímkování podstatně nezměnily.

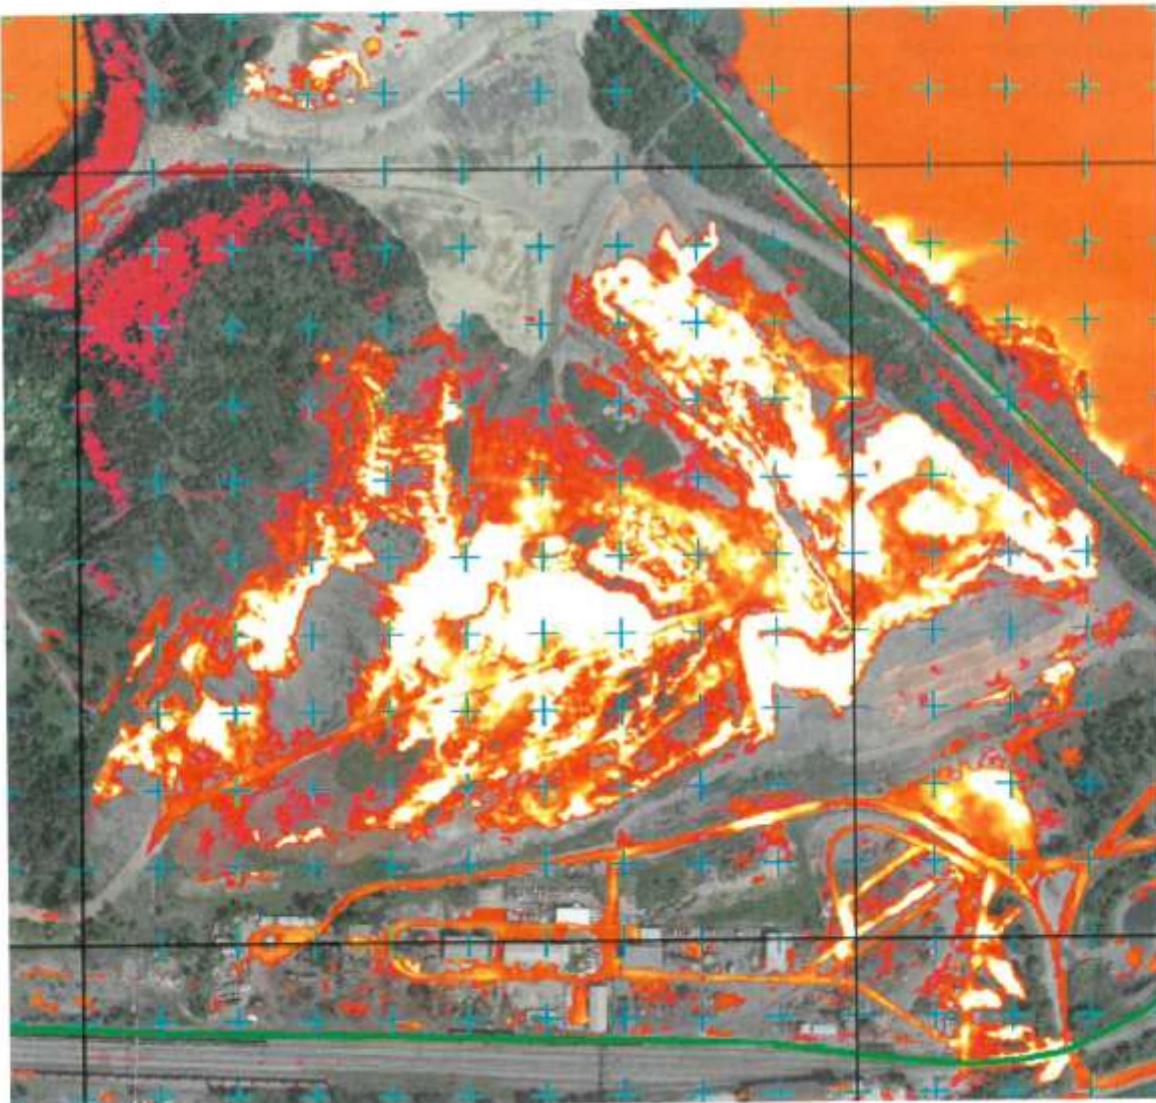
Obrázek č. 7

Detail termické aktivity oblasti dne 4. 6. 2010

V rámci vlastního průzkumu endogenních procesů a zejména pro ověření vývoje bylo letecké termometrické snímkování následně provedeno dne 4. 6. 2010. Snímkování bylo provedeno tak, aby byl zachován minimální tříměsíční odstup od prvního snímkování. V té době již byly ukončeny průzkumné práce v terénu, tato skutečnost však neměla vliv na výsledek letecké termometrie.

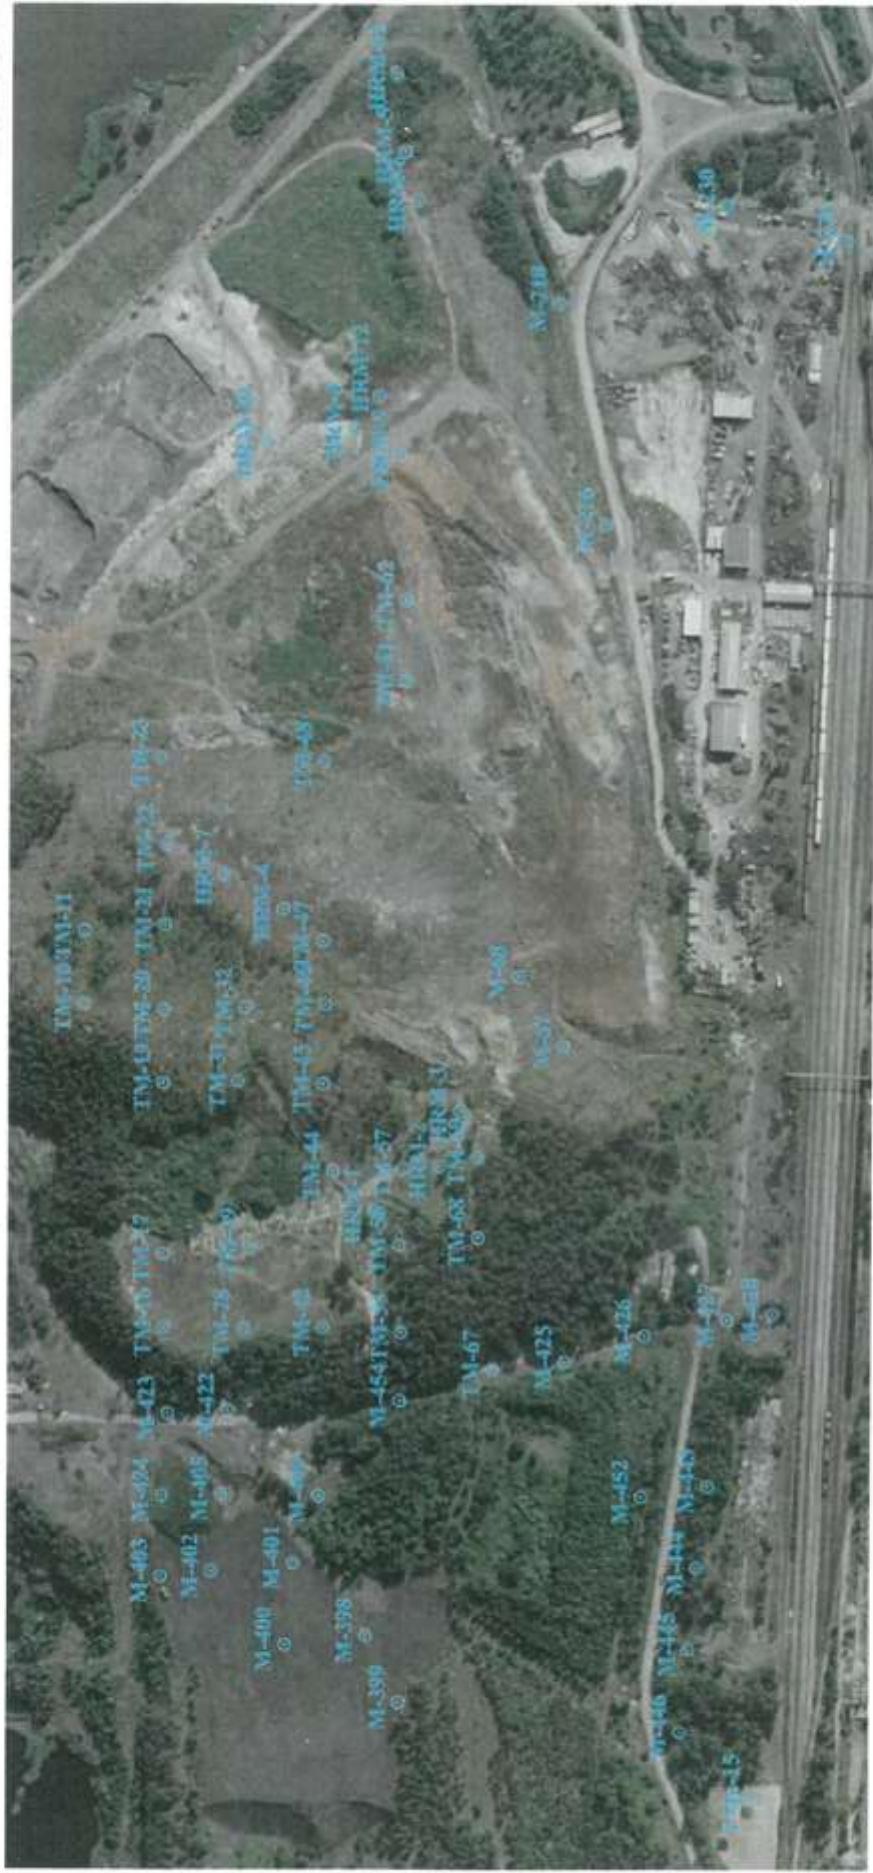
Obrázek č. 8

Mapa rozmístění termometrických sond v termicky aktivní oblasti

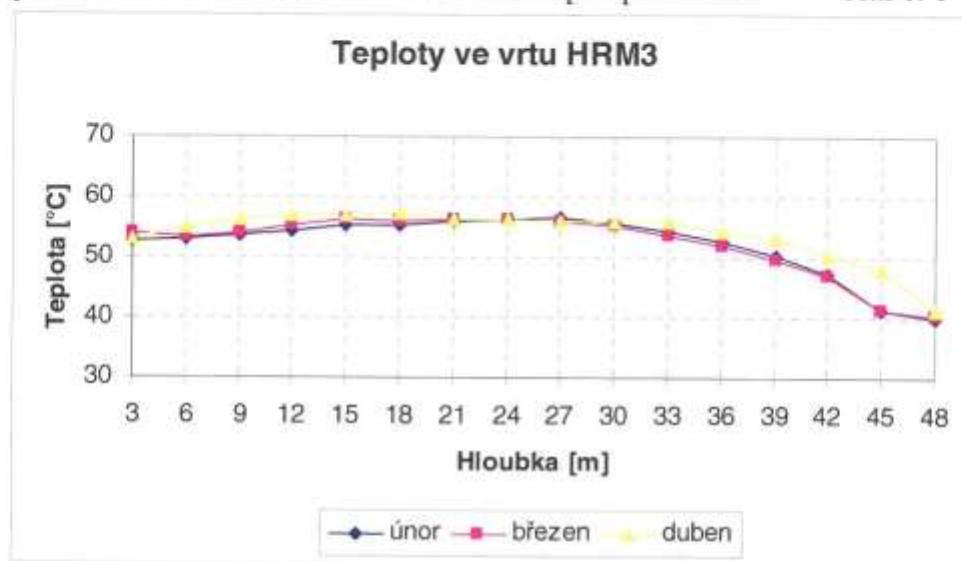
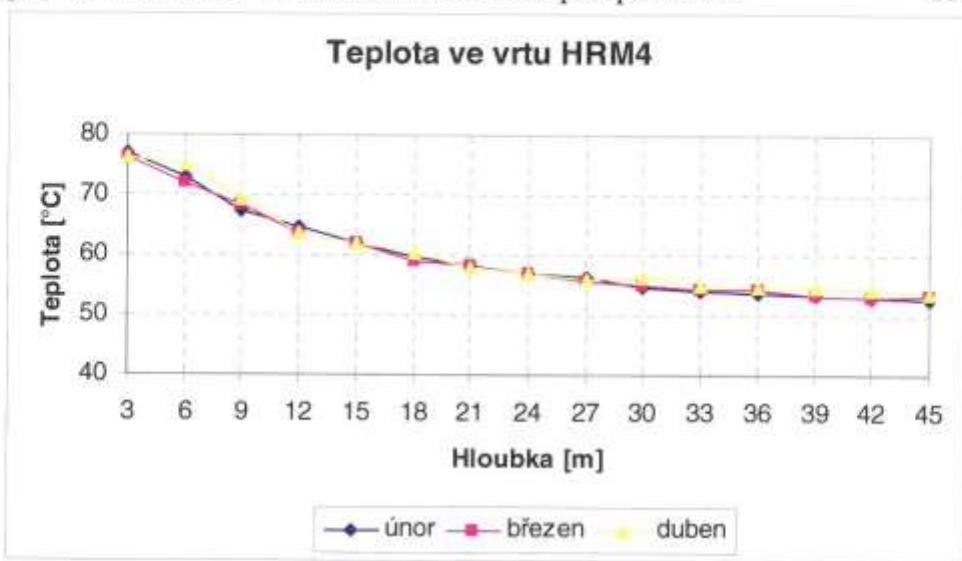
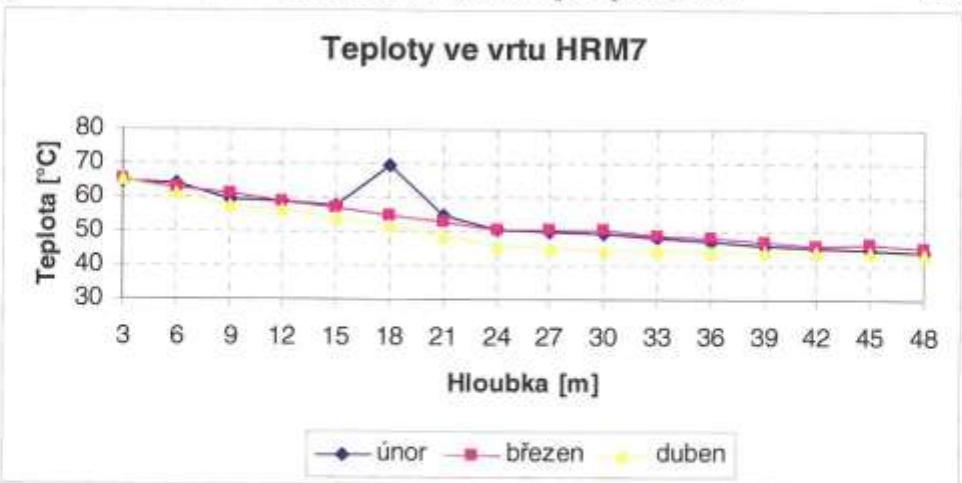
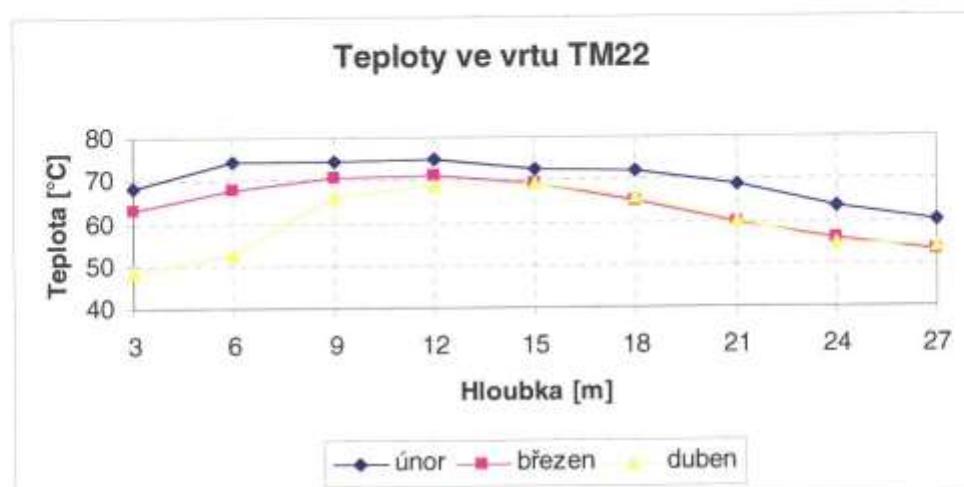
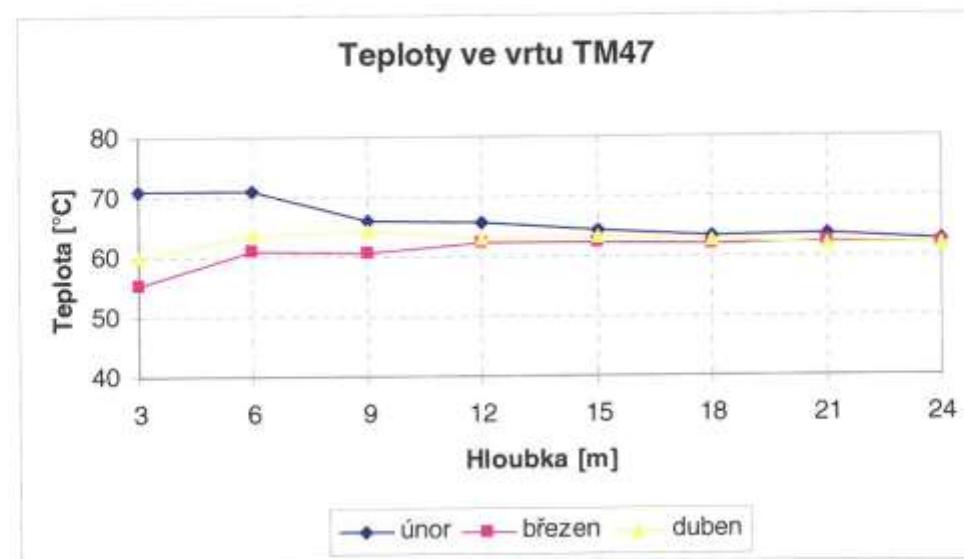
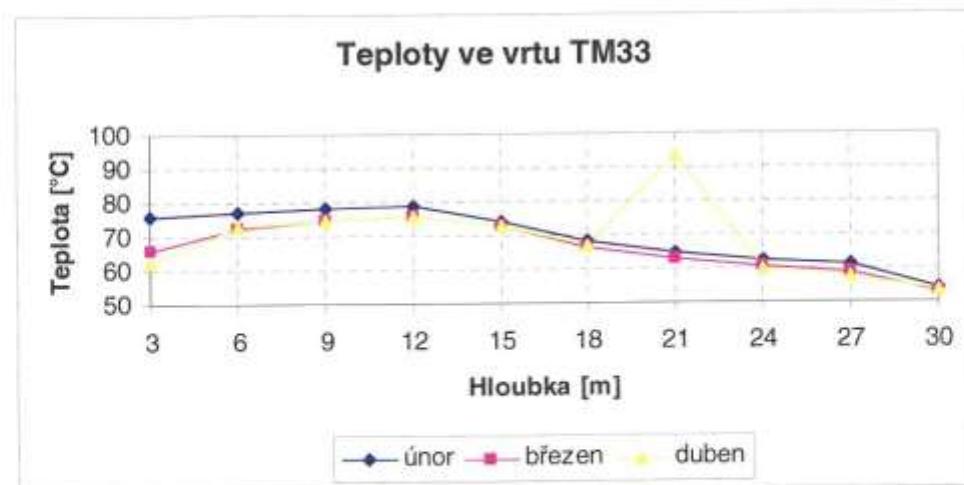
Průběh teplot ve vrtu HRM3 v závislosti na hloubce pod povrchem

Průběh teplot ve vrtu HRM4 v závislosti na hloubce pod povrchem

Průběh teplot ve vrtu HRM7 v závislosti na hloubce pod povrchem

Průběh teplot ve vrtu TM22 v závislosti na hloubce pod povrchem

Průběh teplot ve vrtu TM47 v závislosti na hloubce pod povrchem

Průběh teplot ve vrtu TM33 v závislosti na hloubce pod povrchem

Na základě opakovaného měření teplot ve vrtech, vyhodnocení jejich průběhu směrem do hloubky a s přihlédnutím k jejich situování, lze u vrtů uvedených na grafech č. 1 až 6 konstatovat, že:

- všechny tyto vrty se nachází na temeni bývalého odvalu Svoboda v blízkosti jeho východního svahu,
- teploty ve vrtech se pohybují převážně v rozmezí 50 až 80°C,
- teploty ve vrtech s postupem do hloubky mají zpravidla, nikoliv však vždy, klesající tendenci,
- jednoznačně v této oblasti dokladují existenci přetrvávajícího termického procesu, který je dlouhodobě patrný i vizuálně nejen zbytky vyhořelého porostu, ale i místně zřetelnými výstupy zplodin hoření.

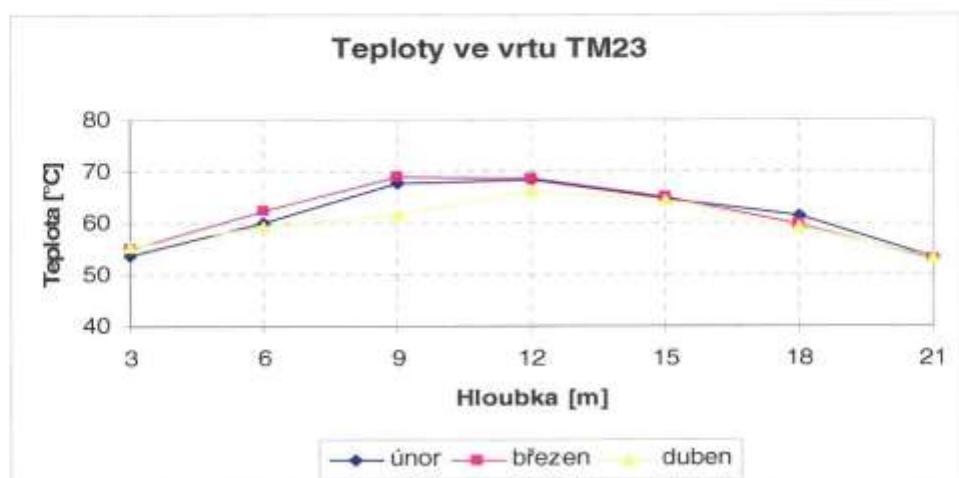
Graf č. 7

Průběh teplot ve vrtu TM23 v závislosti na hloubce pod povrchem

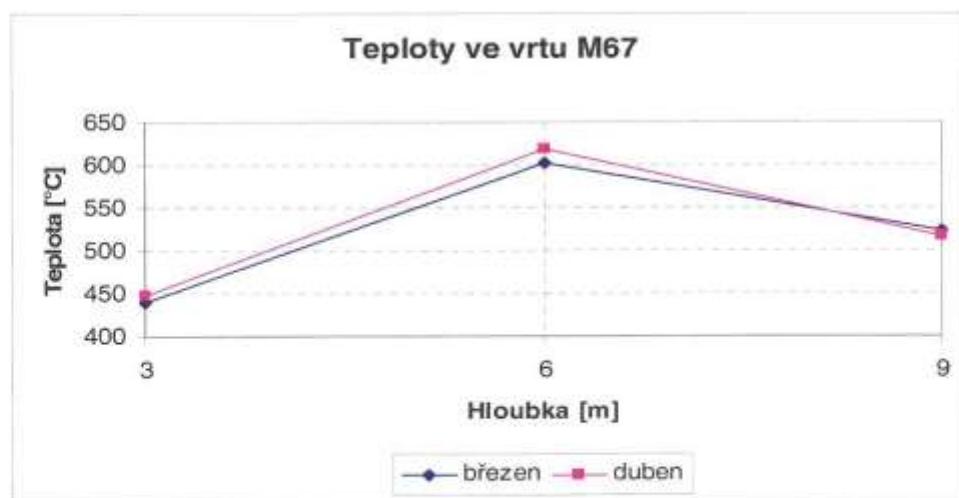
Graf č. 8

Průběh teplot ve vrtu M67 v závislosti na hloubce pod povrchem

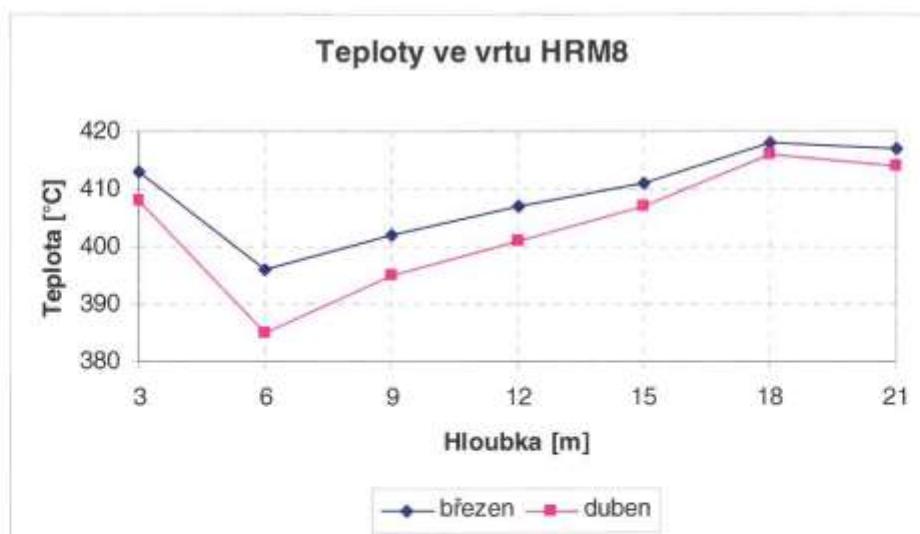
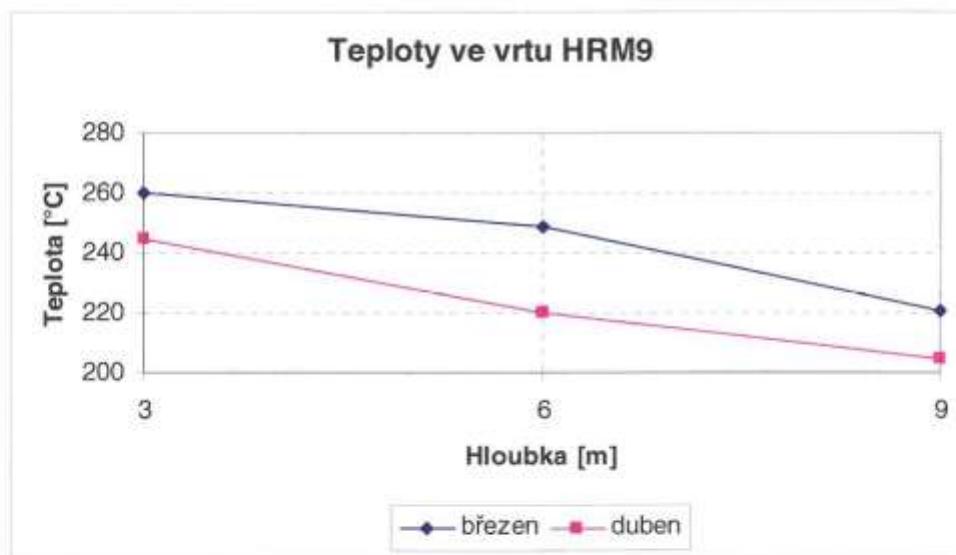
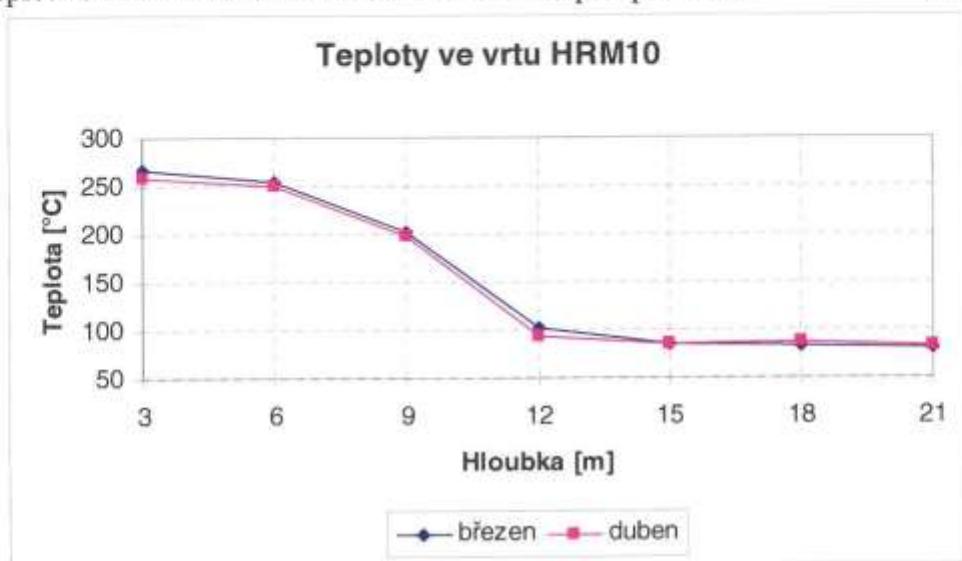
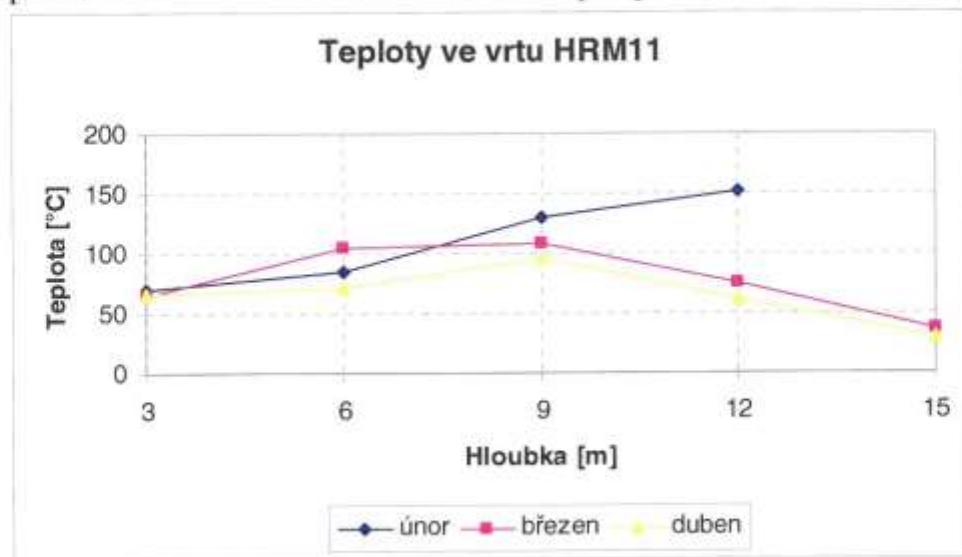
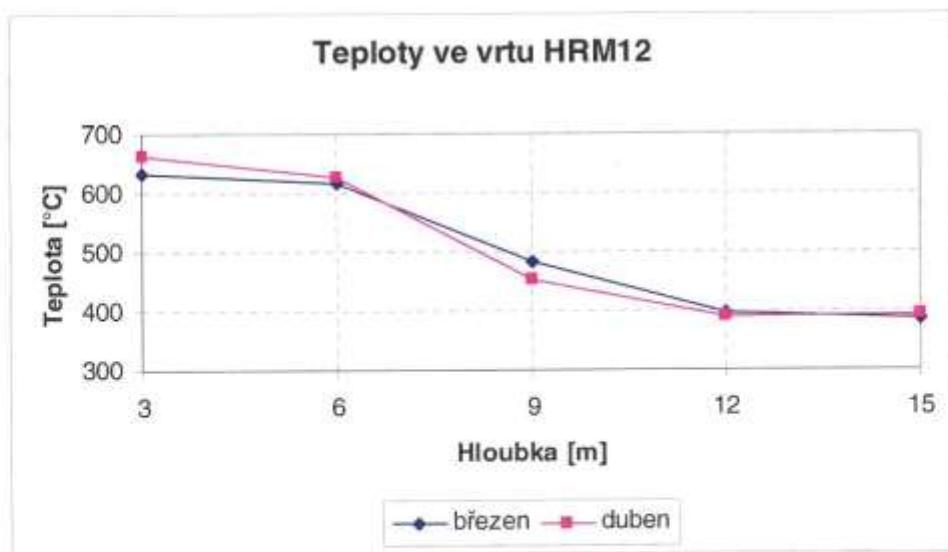
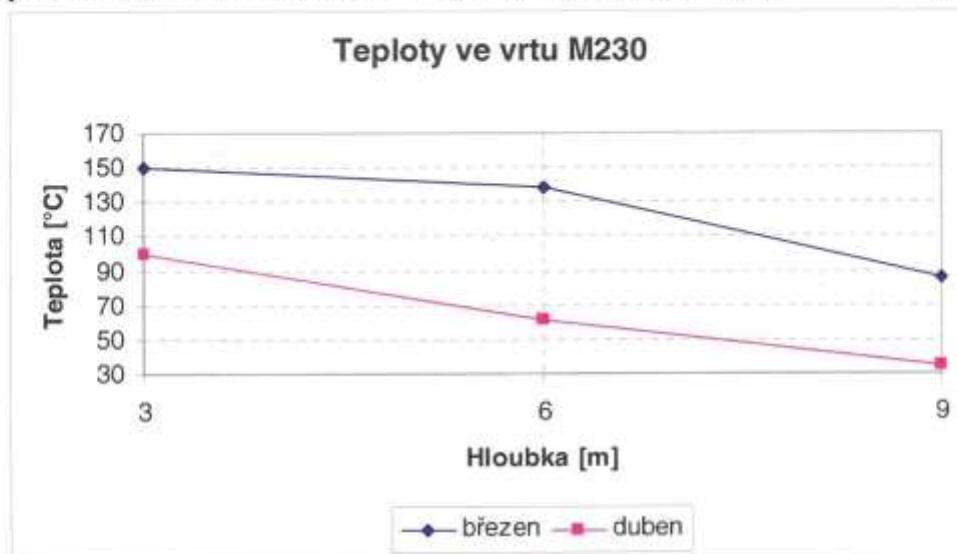
Průběh teplot ve vrtu HRM8 v závislosti na hloubce pod povrchem

Průběh teplot ve vrtu HRM9 v závislosti na hloubce pod povrchem

Průběh teplot ve vrtu HRM10 v závislosti na hloubce pod povrchem

Průběh teplot ve vrtu HRM11 v závislosti na hloubce pod povrchem

Průběh teplot ve vrtu HRM12 v závislosti na hloubce pod povrchem

Průběh teplot ve vrtu HRM230 v závislosti na hloubce pod povrchem

Na následujících grafech je znázorněn průběh teplot v závislosti na hloubce pod povrchem, zjištěné v sondách situovaných v jižní a jihovýchodní části bývalého provozního odvalu. Maximální teploty v sondách v této oblasti byly zjištěny v intervalu cca 50°C až 665°C. Sondy HRM8, HRM9 a HRM12 byly v době měření ovlivňovány těžbou haldoviny ve vzdálenosti 0 m (HRM9) až cca 10 m (HRM8) od jejich ústí a počva plochy s odtěženou haldovinou byla o cca 10 m níže než ústí sond. Nejvyšší teploty byly opakovaně zjištěny v sondě HRM12, a to od 388°C do 665°C. S výjimkou sondy HRM8 v uvedených sondách teplota s postupující hloubkou klesala.

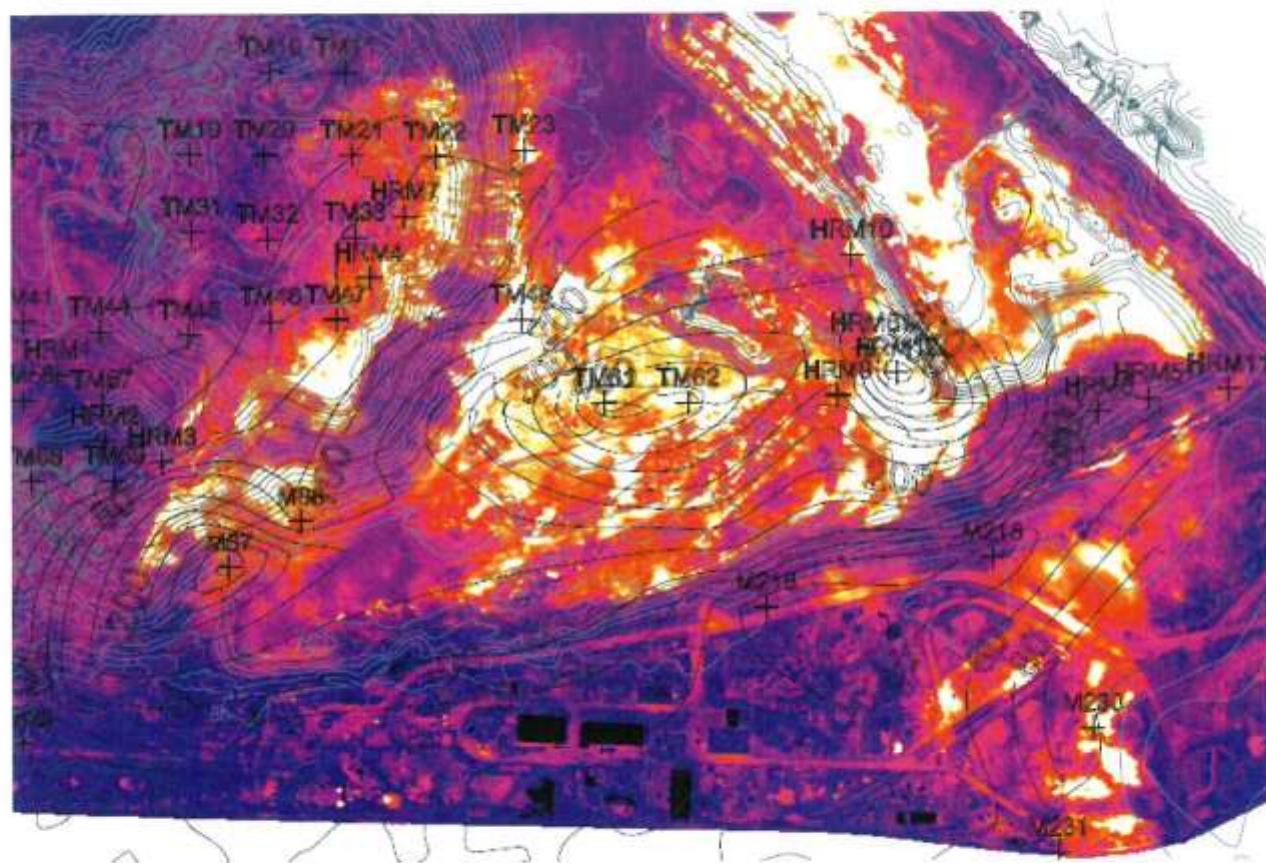
Obrázek č. 9

Porovnání izoterem s termovizním snímkem

Pro posouzení plošného i hloubkového průběhu termických procesů na odvalu Heřmanice byly naměřené teploty vyhodnoceny formou izoterem (příloha č. 21 - Hloubková termometrie, Odval Heřmanice, SG – Geoinženýring, květen 2010).

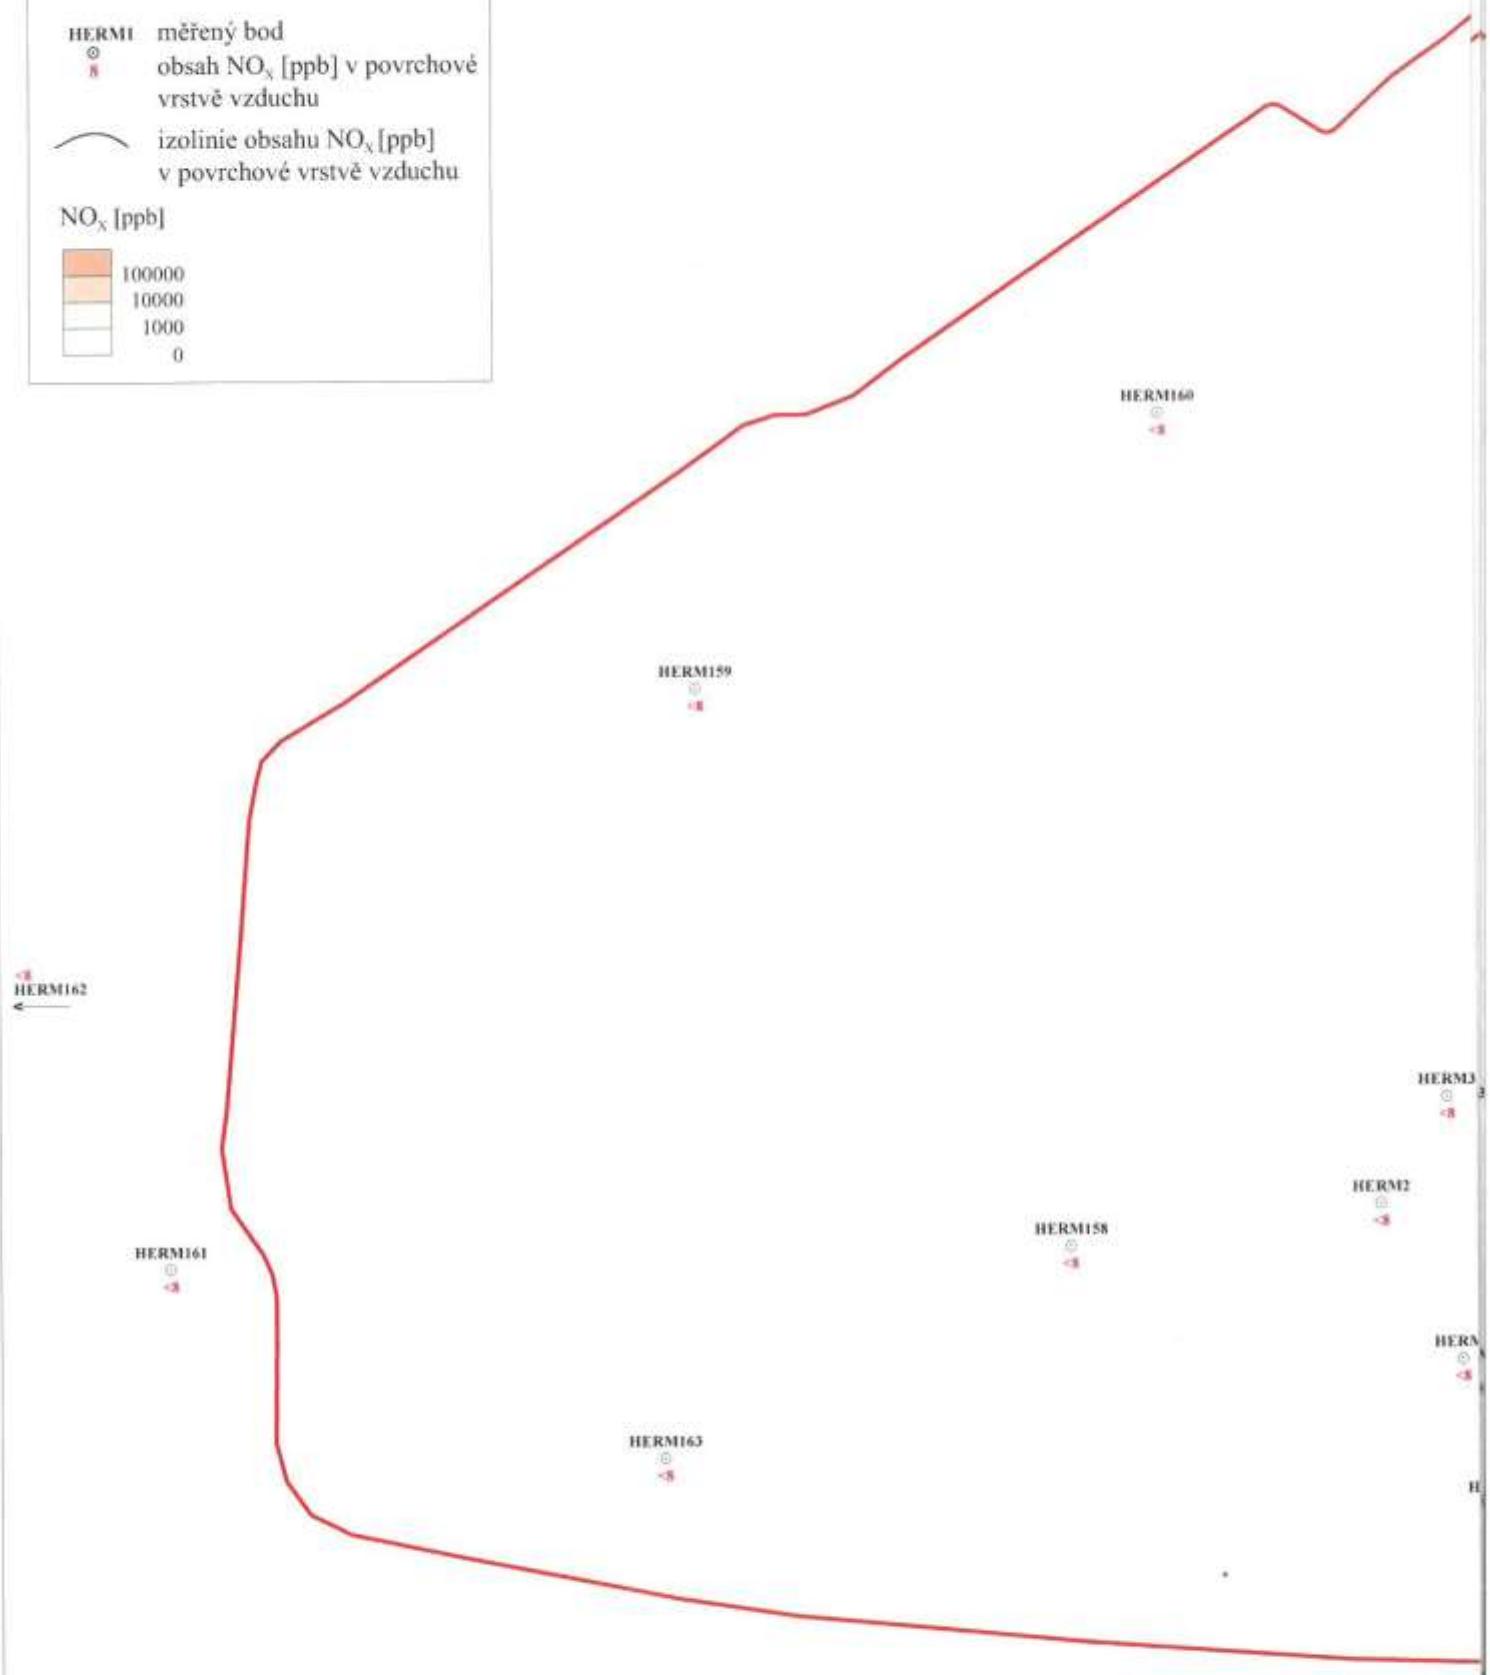
- HERM měřený bod
- obsah NO_x [ppb] v povrchové vrstvě vzduchu
- izolinie obsahu NO_x [ppb] v povrchové vrstvě vzduchu

Název zakázky:	Analýza rizik odvalů zasažených endogenním hofením ve správě DIAMO, s.p., o.z. Odra (Hefmanice)	Datum	červenec 2010
Cíl:	Analýza rizik odvalů zasažených endogenním hofením ve správě DIAMO, s.p., o.z. Odra (Hefmanice)	Číslo zakázky	10 7054
Název obrázku:	Obsah NO _x v povrchové vrstvě vzduchu na odvalu	Měřítko	1 : 5 000
		Číslo obrázku	14
