**Analýza rizik odvalů
zasažených endogenním hořením
ve správě DIAMO, s.p., o.z. Odra**

Akceptační číslo: 08020334

Číslo projektu: CZ.1.02/4.2.00/08.02548

Heřmanice

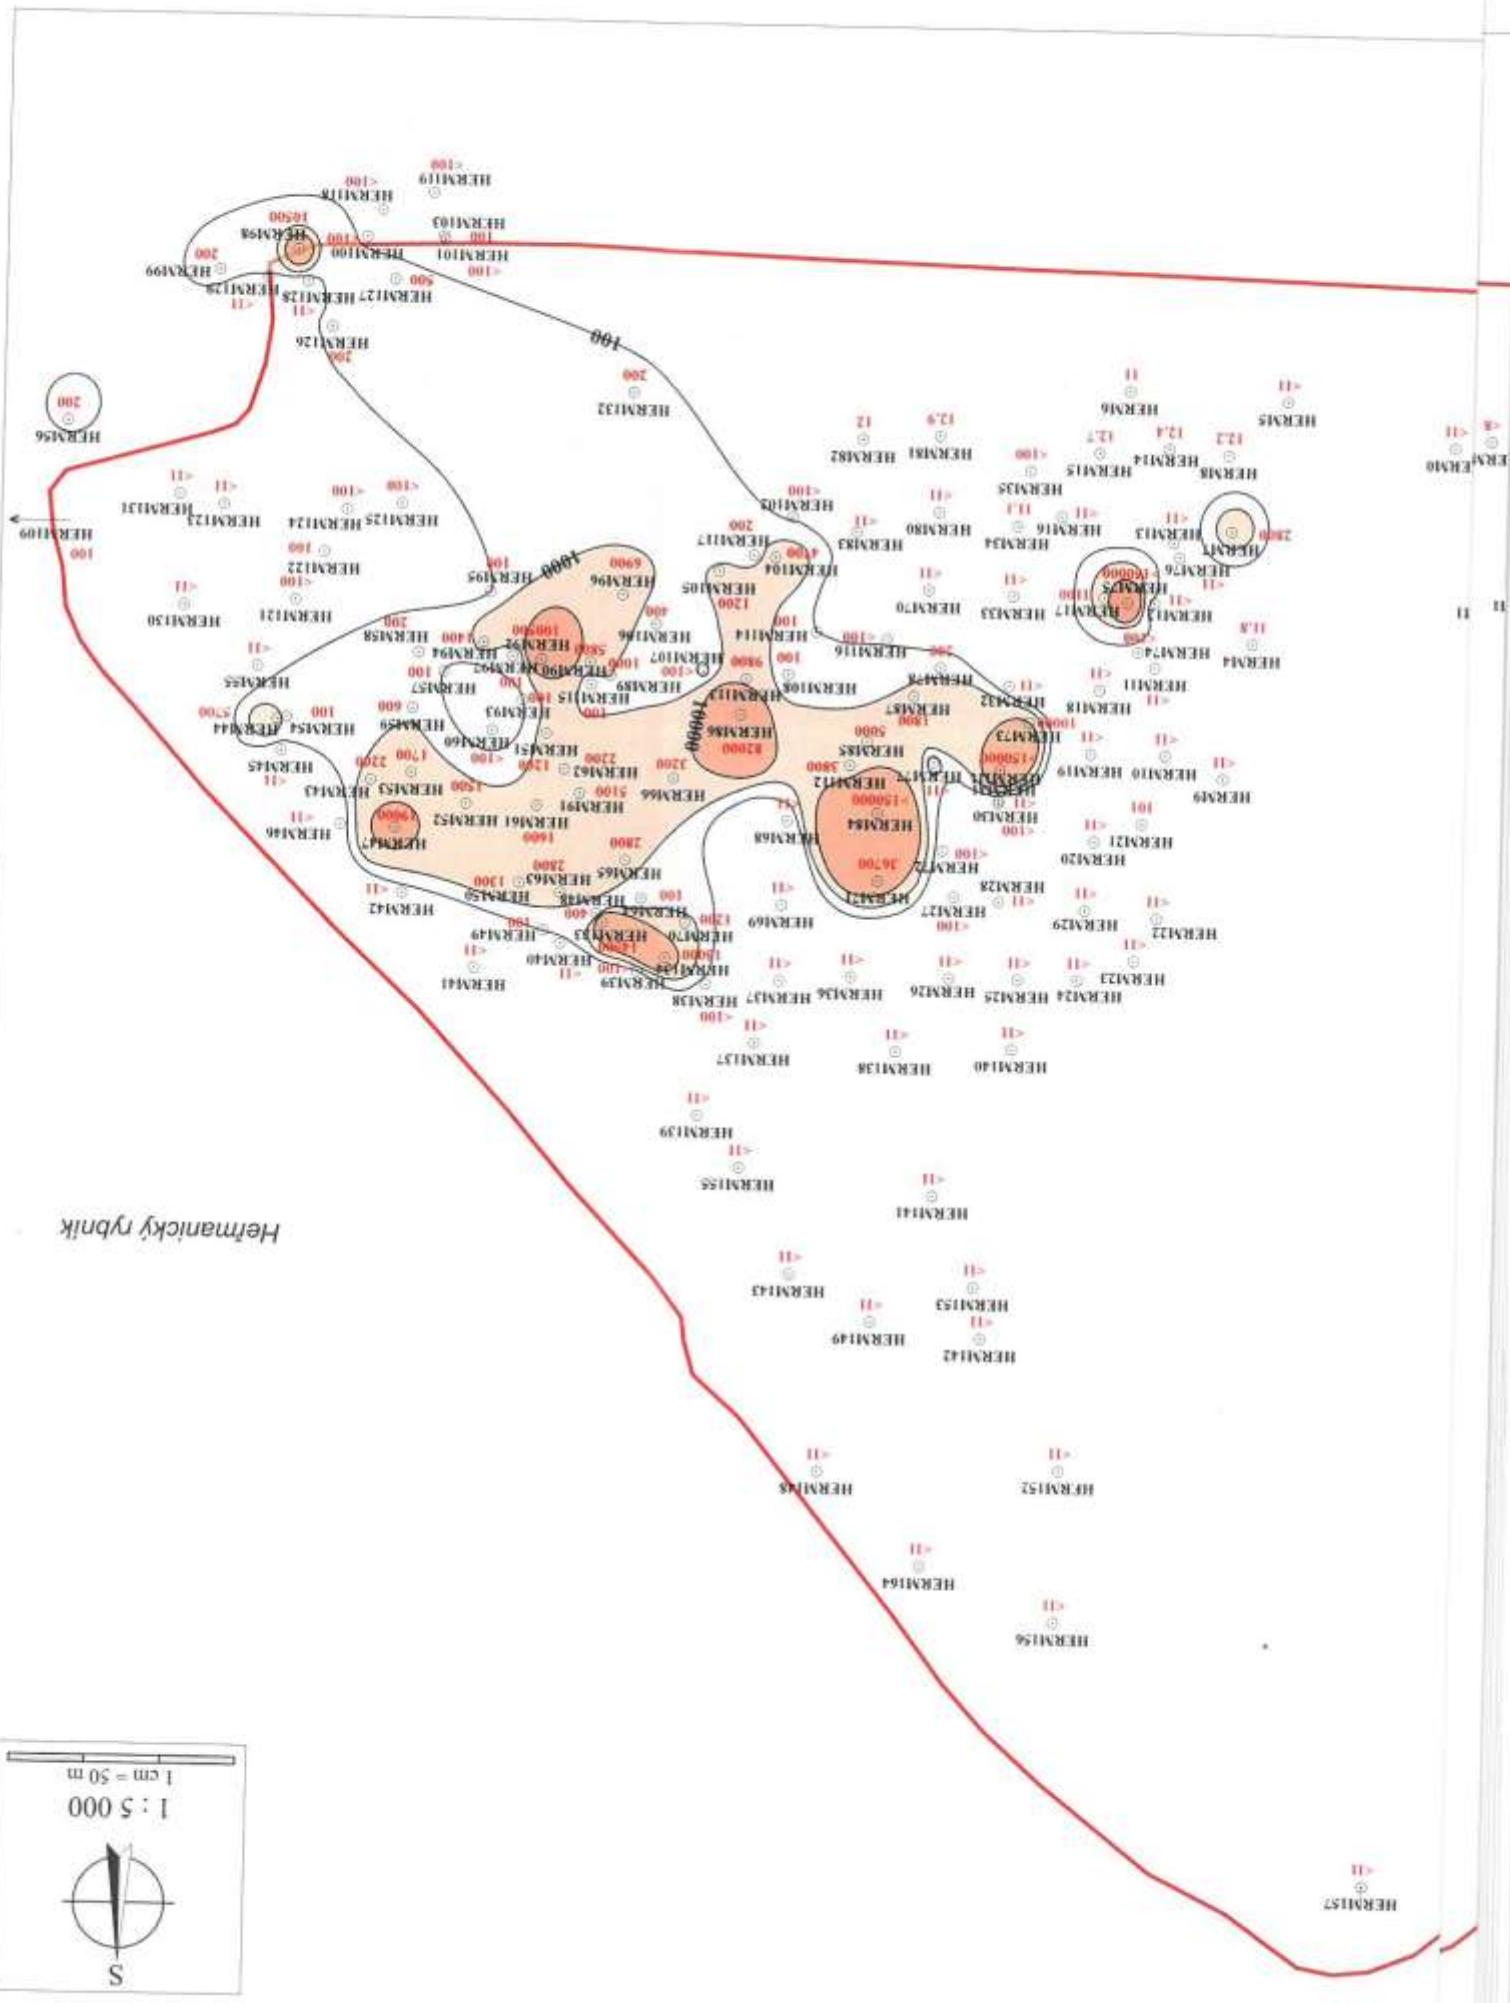
HERM1 měřený bod
 ● obsah SO₂ [ppb] v povrchové vrstvě vzduchu
 ~ izolinie obsahu SO₂ [ppb] v povrchové vrstvě vzduchu

Název zakázky: Analýza rizik odvalů zasažených endogenním hořením ve správě DIAMO, s.p., o.z. Ódra (Helfmanice)	Datum	červenec 2010
Název obrázku: Obsah SO ₂ v povrchové vrstvě vzduchu na odvalu	Cíl zakázky	10 7054
	Měřítko	1 : 5 000
	Číslo obrázku	15

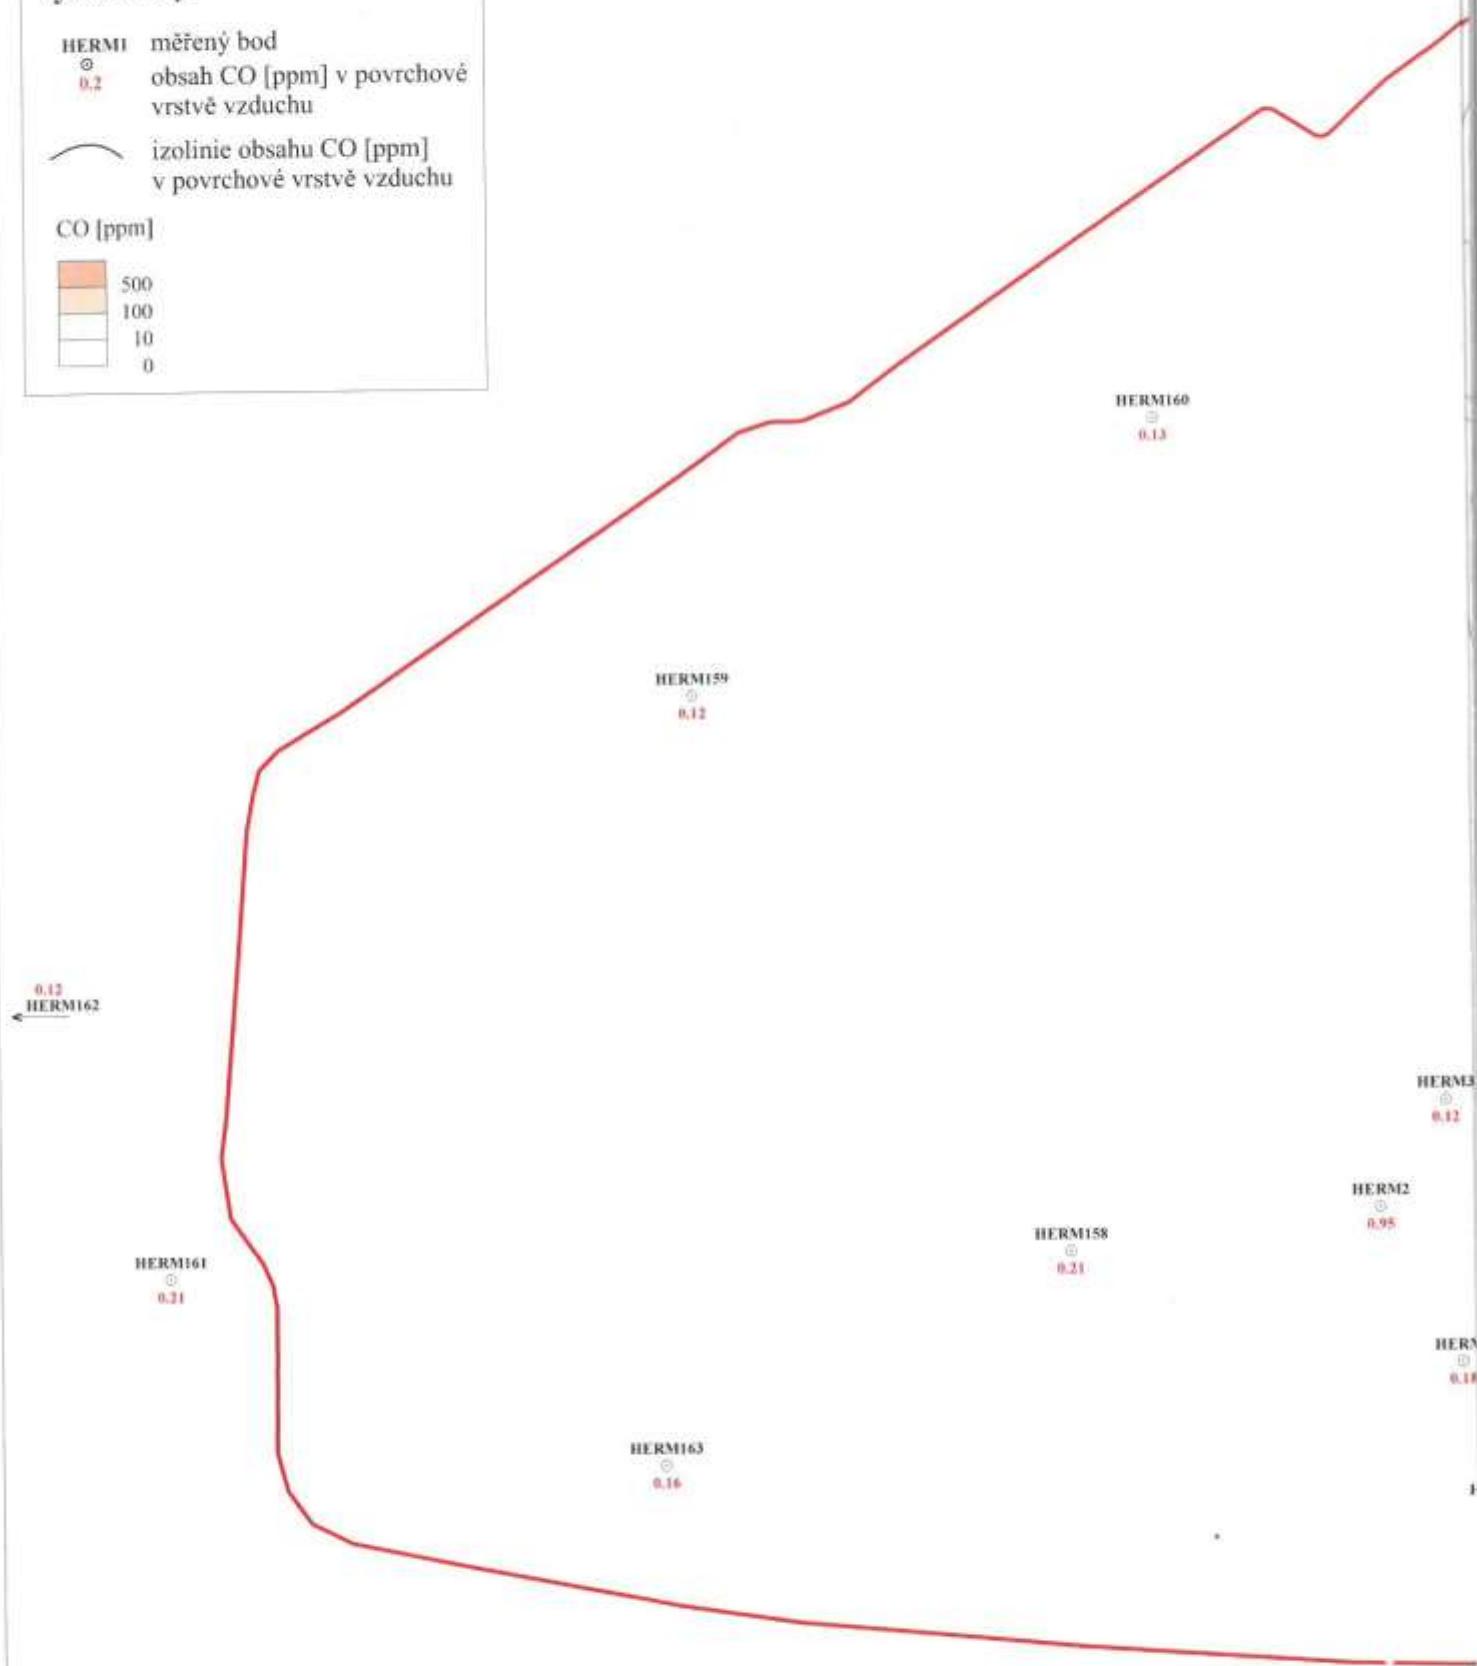
HERMII	měřený bod
0,2	obsah CO [ppm] v povrchové vrstvě vzduchu
—	izolinie obsahu CO [ppm] v povrchové vrstvě vzduchu
CO [ppm]	
500	
100	
10	
0

Název zakázky:	Analyza rizik odvalů zasažených endogenním hořením ve správě DIAMO, s.p., o.z. Ódra (Helfmanice)	Datum	červenec 2010
Číslo zakázky	10 7054		
Měřítko	1 : 5 000		
Číslo obrázku	16

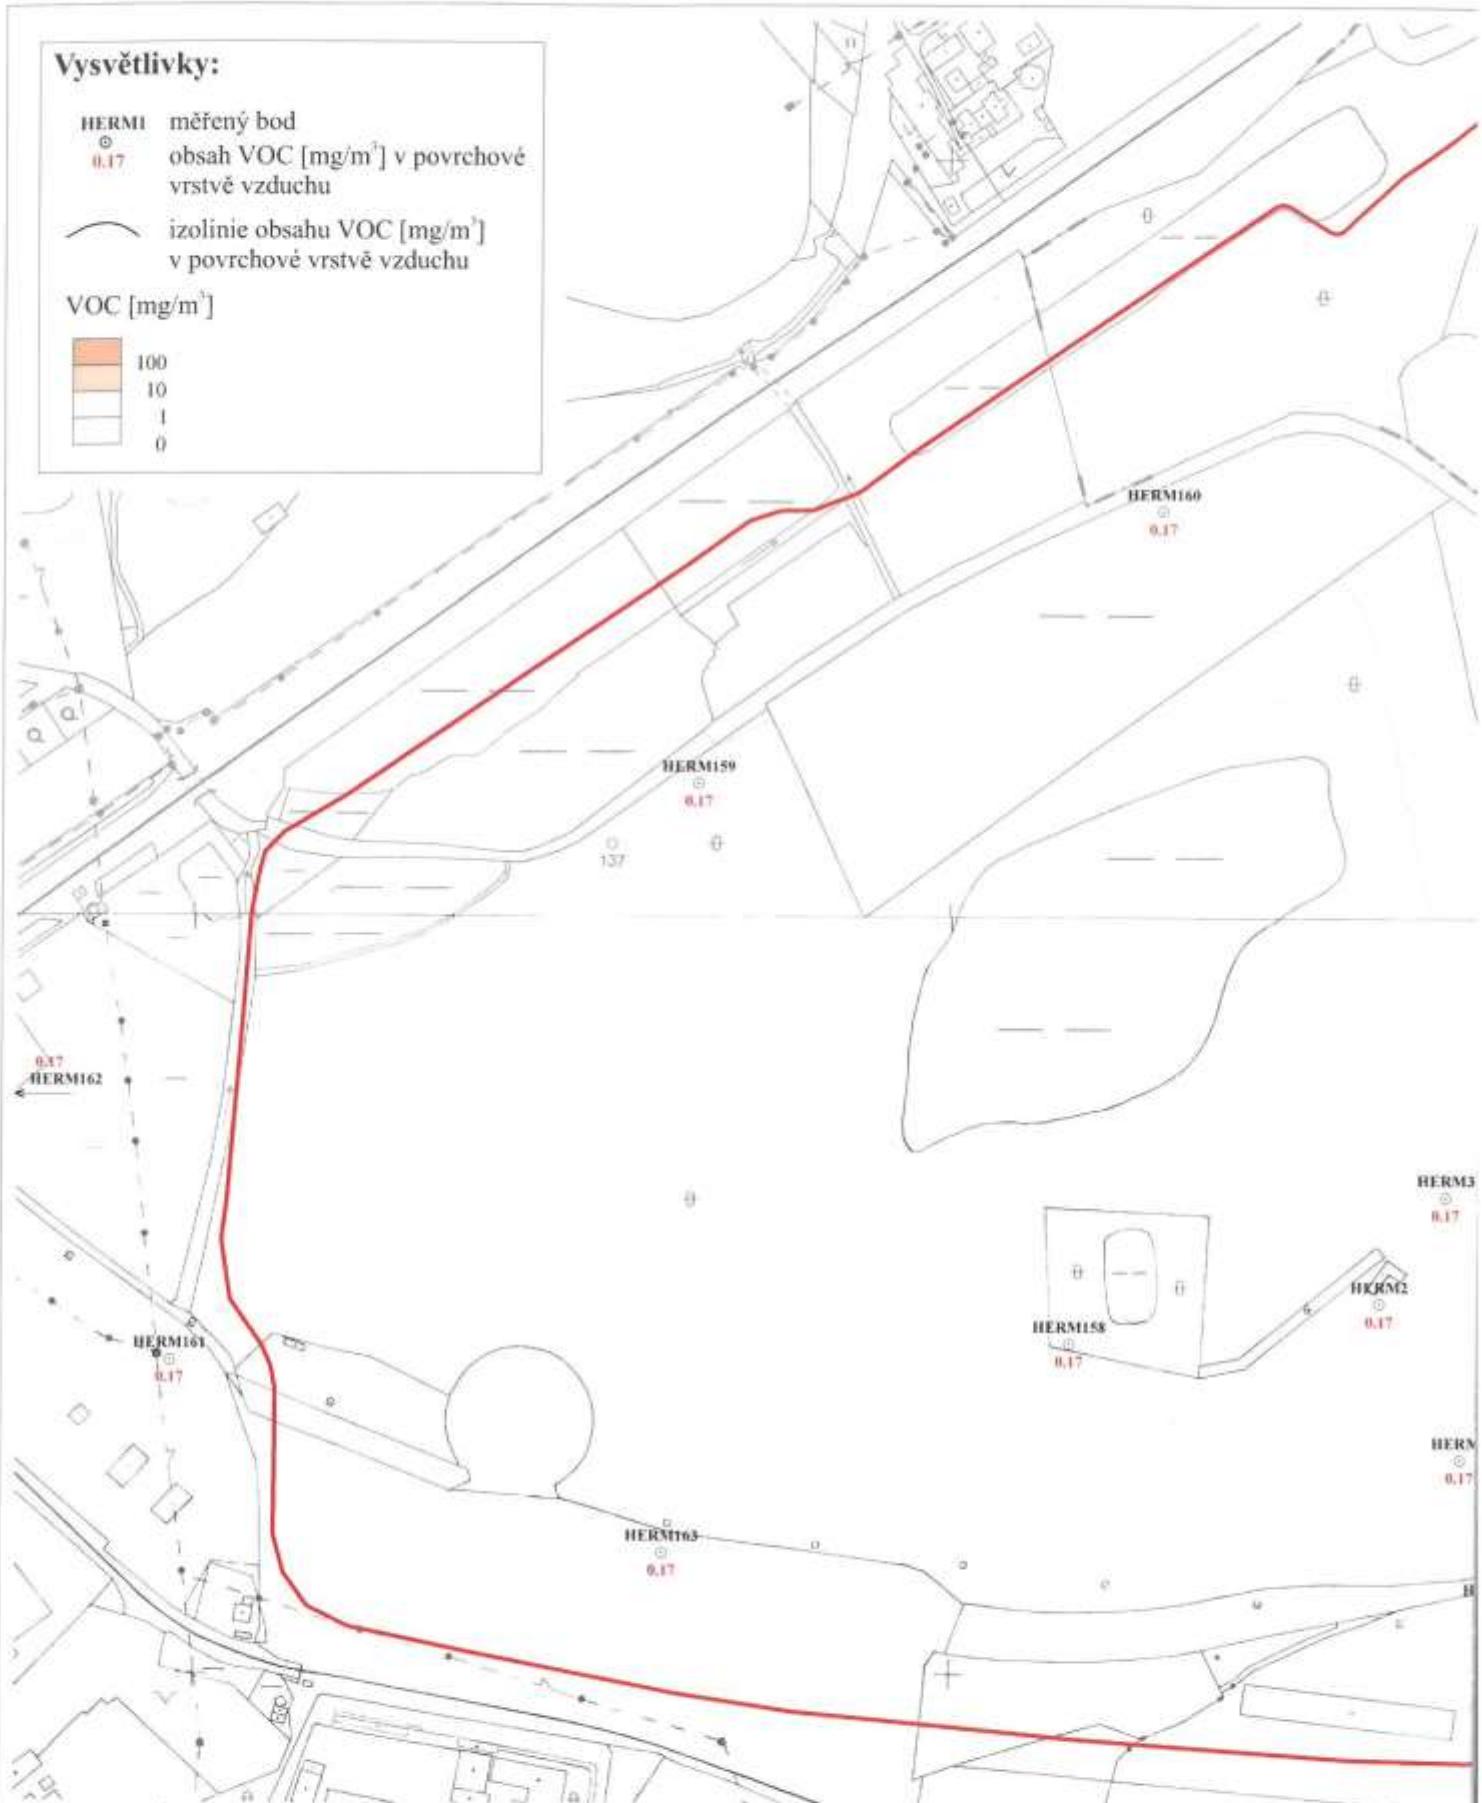
- HERMI měřený bod
 0,17 obsah VOC [mg/m³] v povrchové vrstvě vzduchu
 izolinie obsahu VOC [mg/m³] v povrchové vrstvě vzduchu

Název zákázky:	Analyza rizik odvalů zasažených endogenním hofením ve správě DIAMO, s.p., o.z. Odra (Hefmanice)	Datum	červenec 2010
Název obrázku:	Obsah VOC v povrchové vrstvě vzduchu na odvalu	Číslo zakázky	10 7054
		Měřitko	1 : 5 000
		Číslo obrázku	17

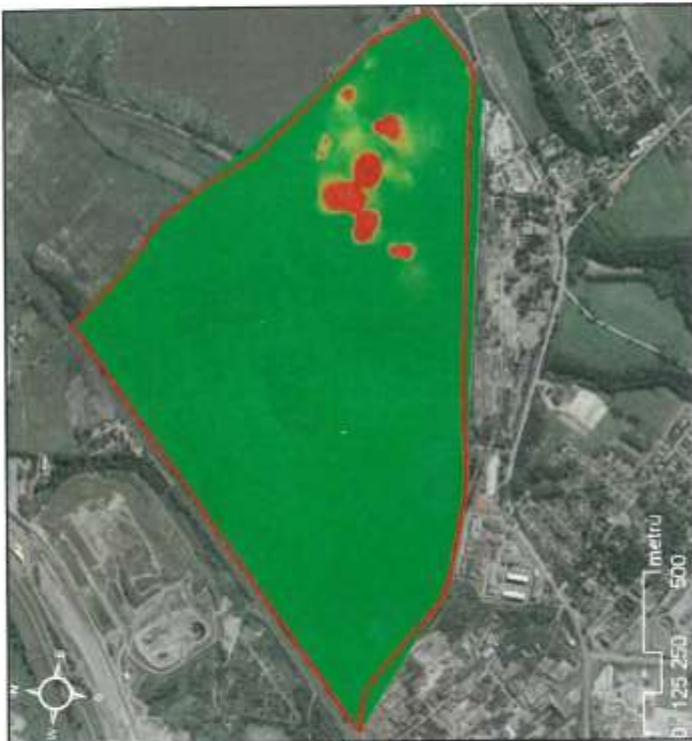
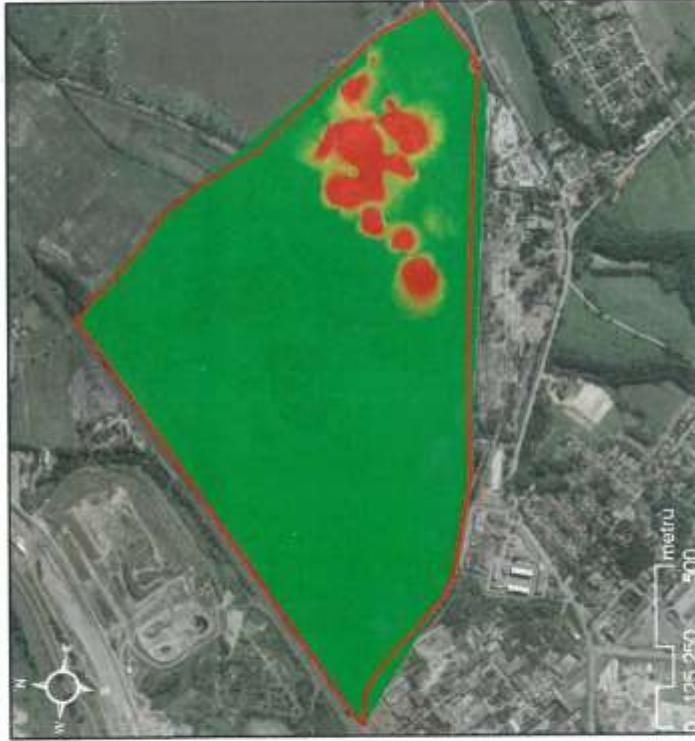
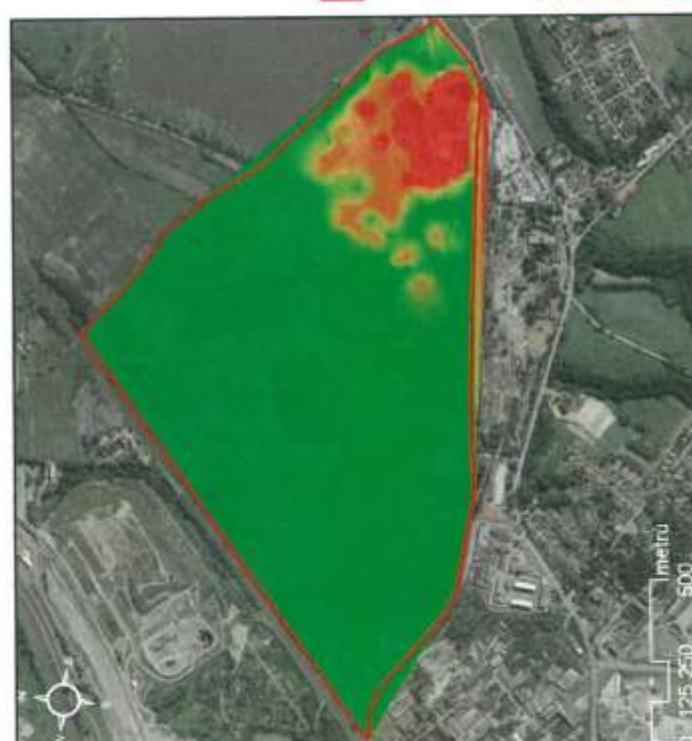
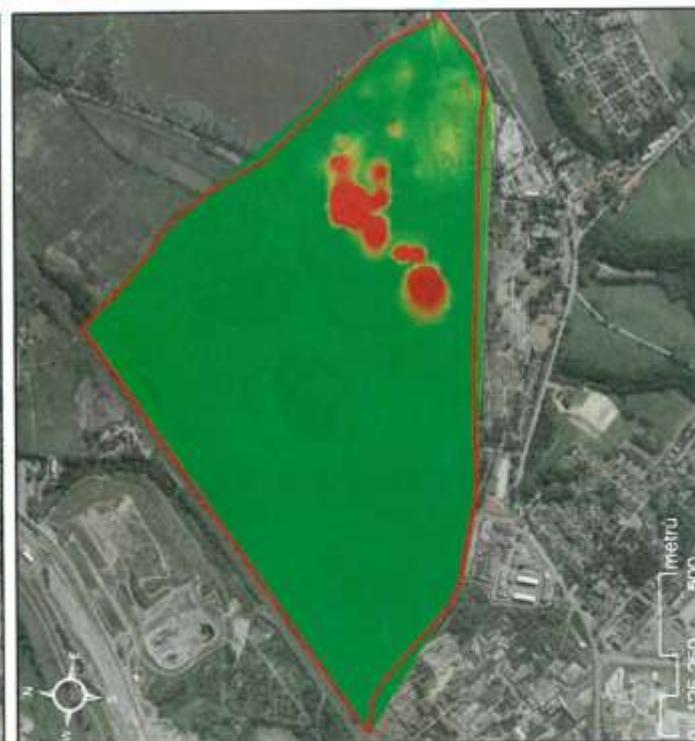
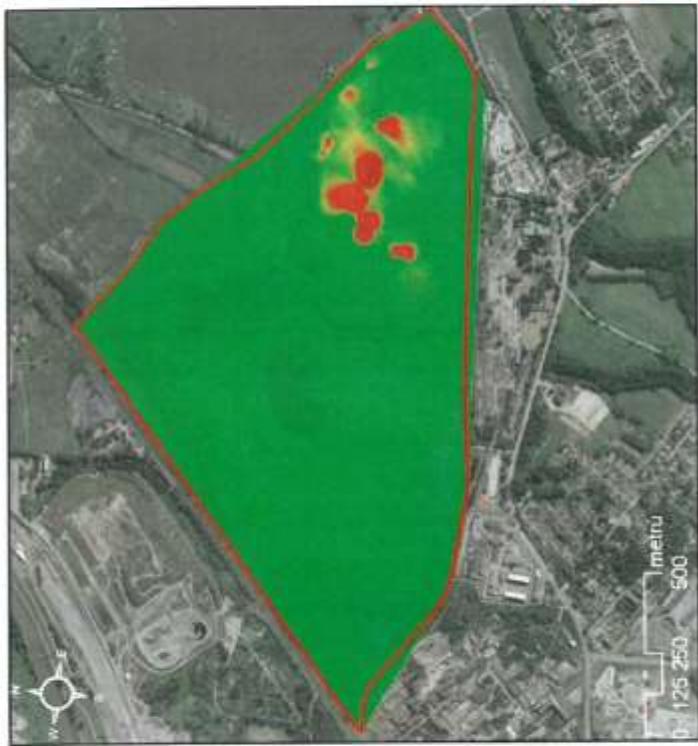
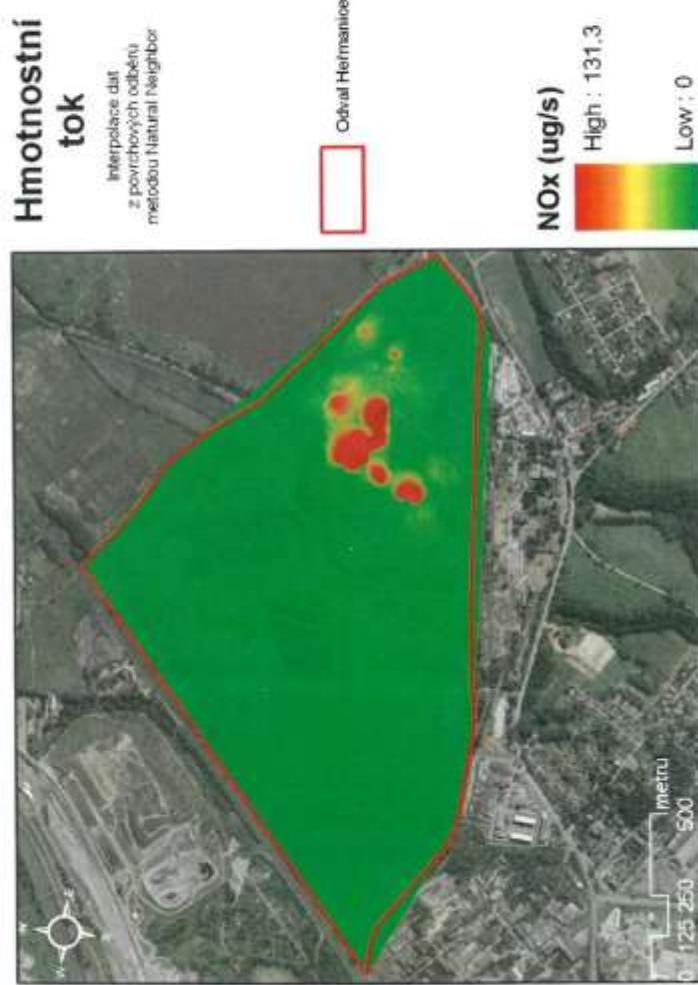
Obrázek č. 19

Plošně jsou hmotnostní koncentrace a hmotnostní toky měřených plynů znázorněny na obrázcích č. 18 a 19.

Z výpočtu vyplývá, že za rok může v důsledku termických procesů v odvalu (v jeho JV části) uniknout do volného ovzduší cca 286 736 t CO, 40 803 t NO_x, 40 736 t NO, 25 415 t SO₂, 67 t NO₂ a 11 269 t VOC.

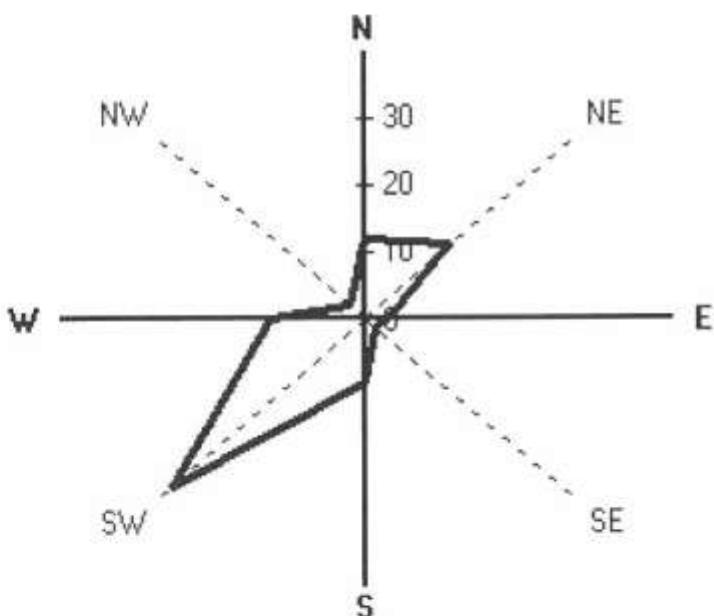
Obrázek č. 20

Grafické znázornění celkové větrné růžice
