**Analýza rizik odvalů  
zasažených endogenním hořením  
ve správě DIAMO, s.p., o.z. Odra**

**Heřmanice**

Předmětem projektu je zpracování průzkumu znečištění a zpracování analýzy rizik odvalů vzniklých hlubinnou těžbou uhlí v ostravsko - karvinské oblasti. Práce byly realizovány v souladu s platnou legislativou a v souladu s Metodickými pokyny MŽP.

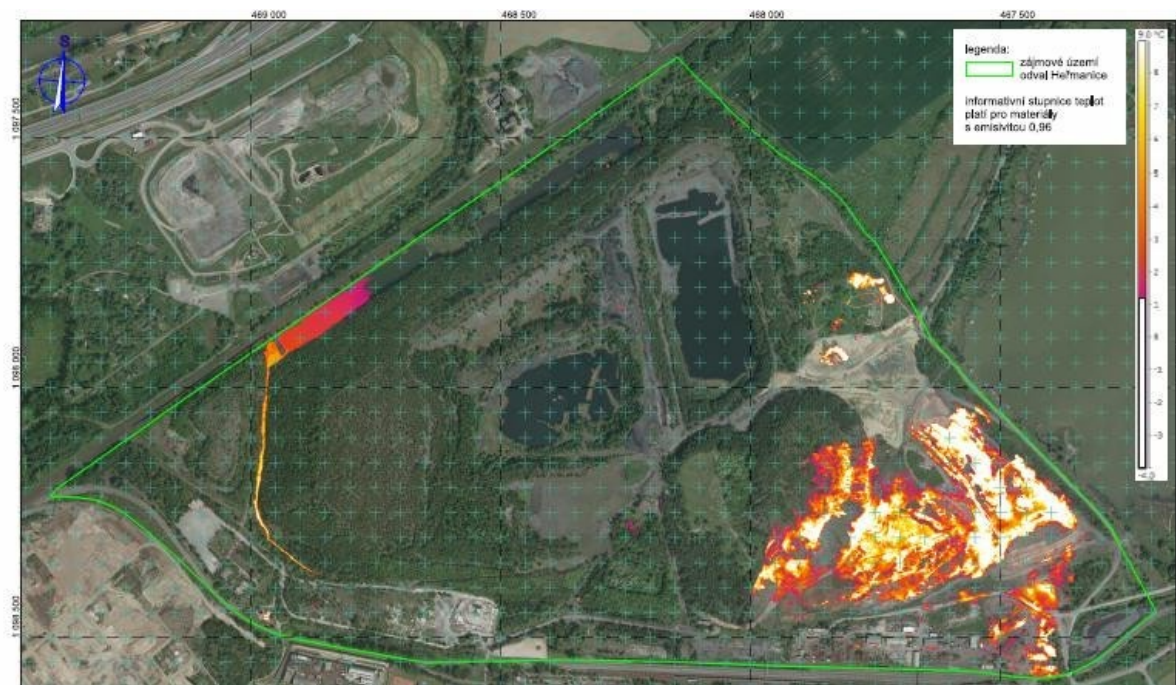
Obrázek č. 5

Termovizní snímek celého odvalu Heřmanice ze dne 2. 3. 2010

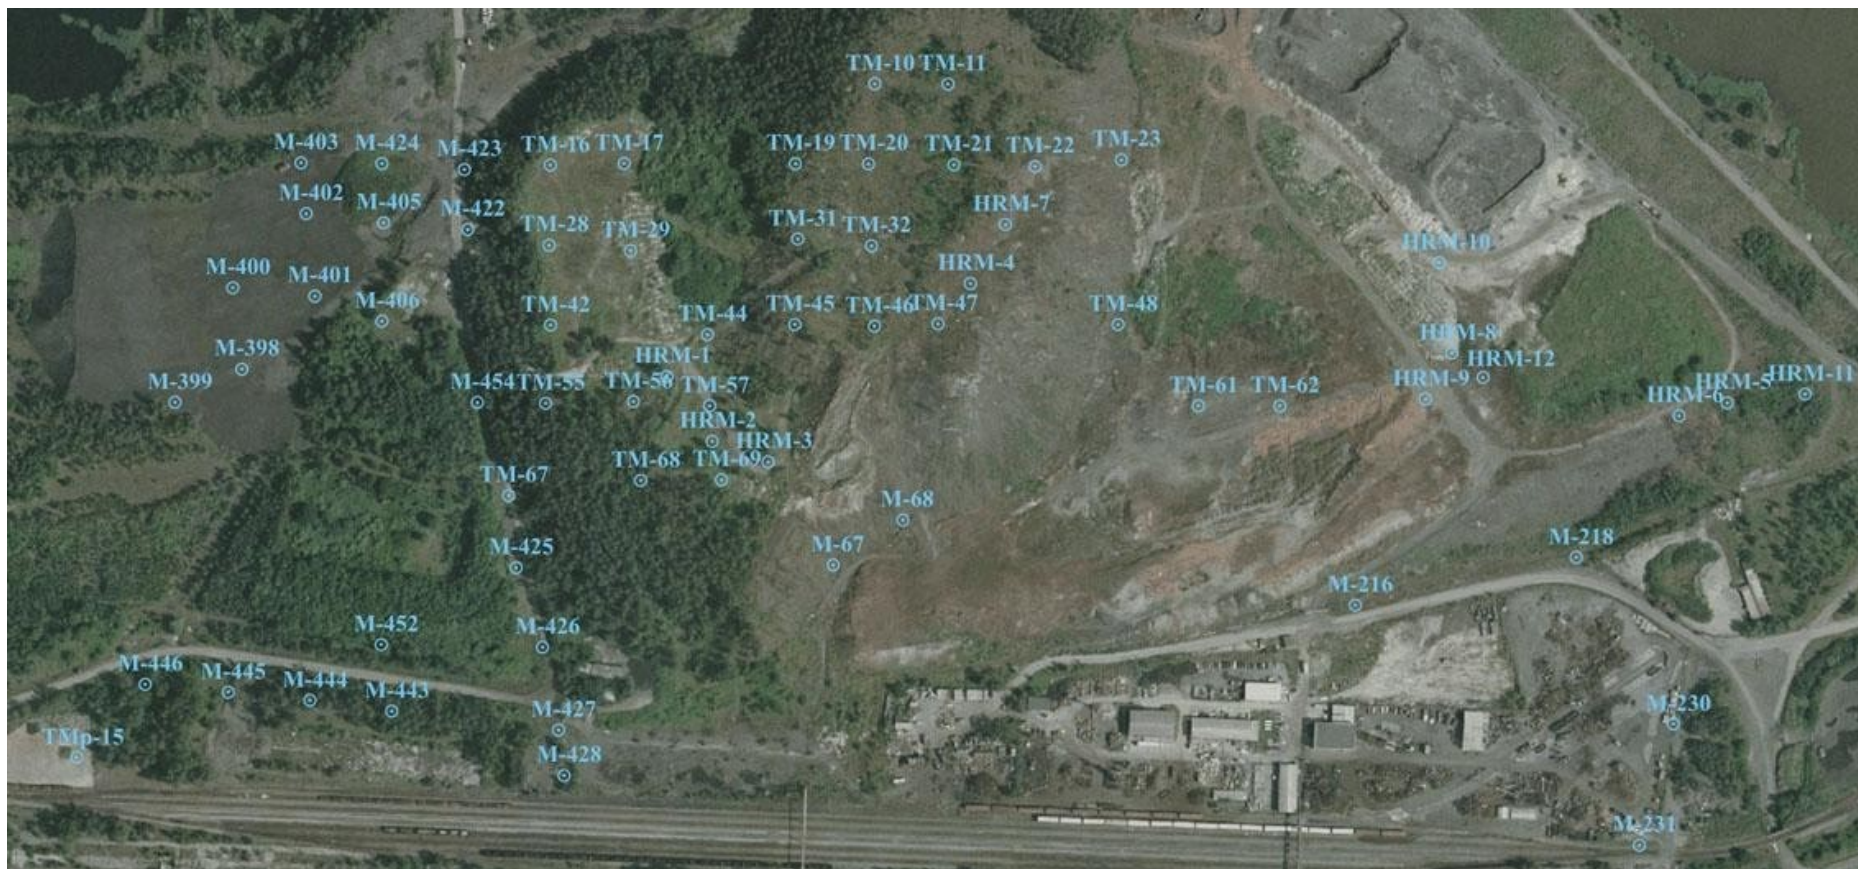
Obrázek č. 8

### Mapa rozmístění termometrických sond v termicky aktivní oblasti

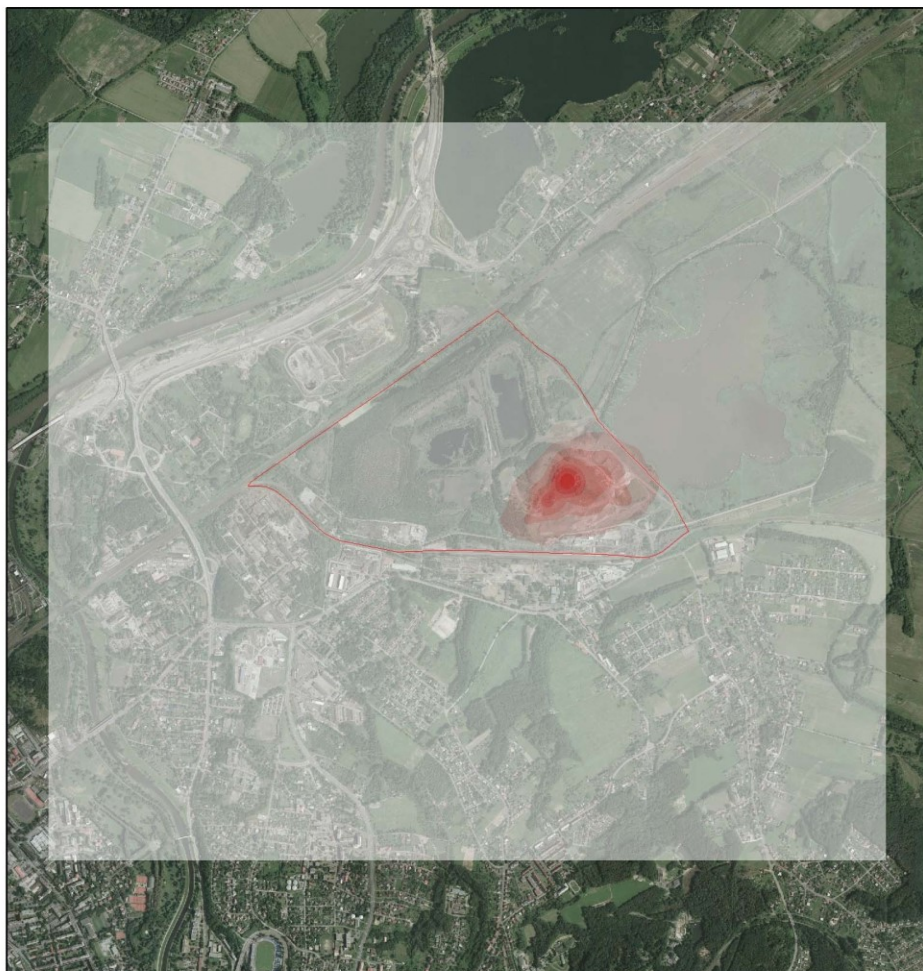
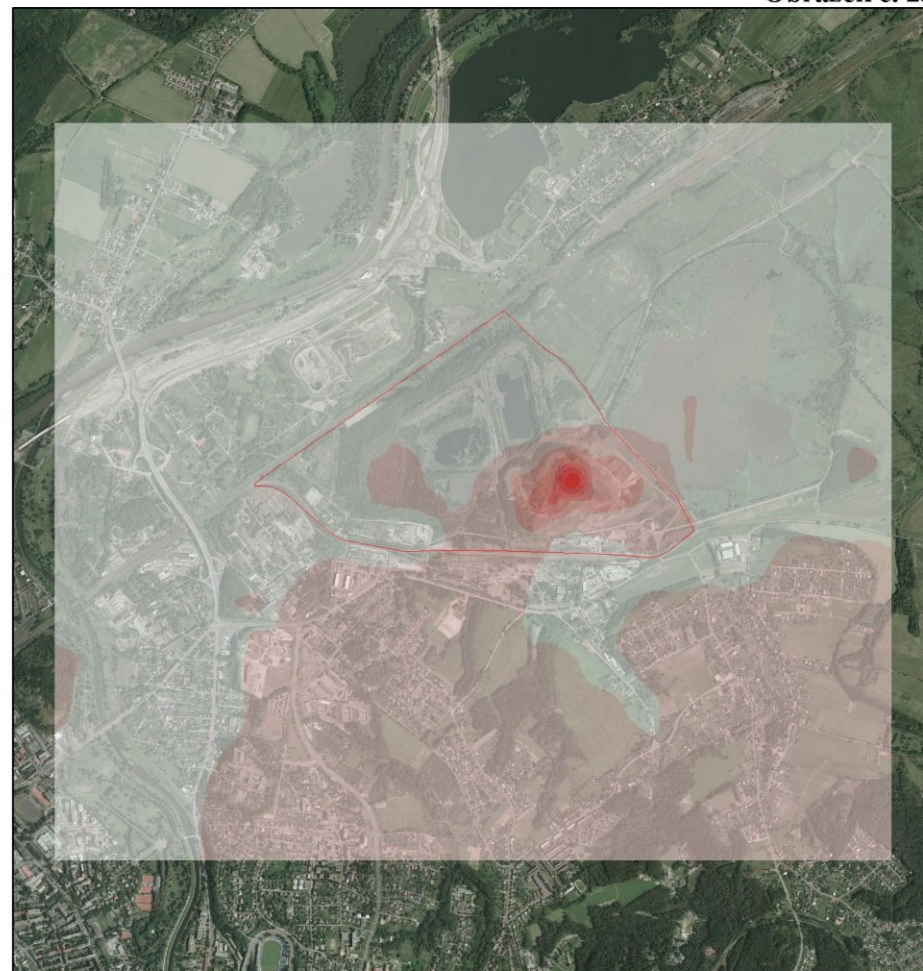
AVG NO2 (ug/m3)

MAX NO2 (ug/m3)

Na obrázcích jsou prezentovány odborné odhady průměrných ročních koncentrací (AVG) pro oblast do vzdálenosti cca 1 km od hranice odvalu a nejvyšší hodnoty (MAX) vypočtené v jednotlivých třídách stability a třídních rychlostech v rozsahu stabilitní větrné růžice.

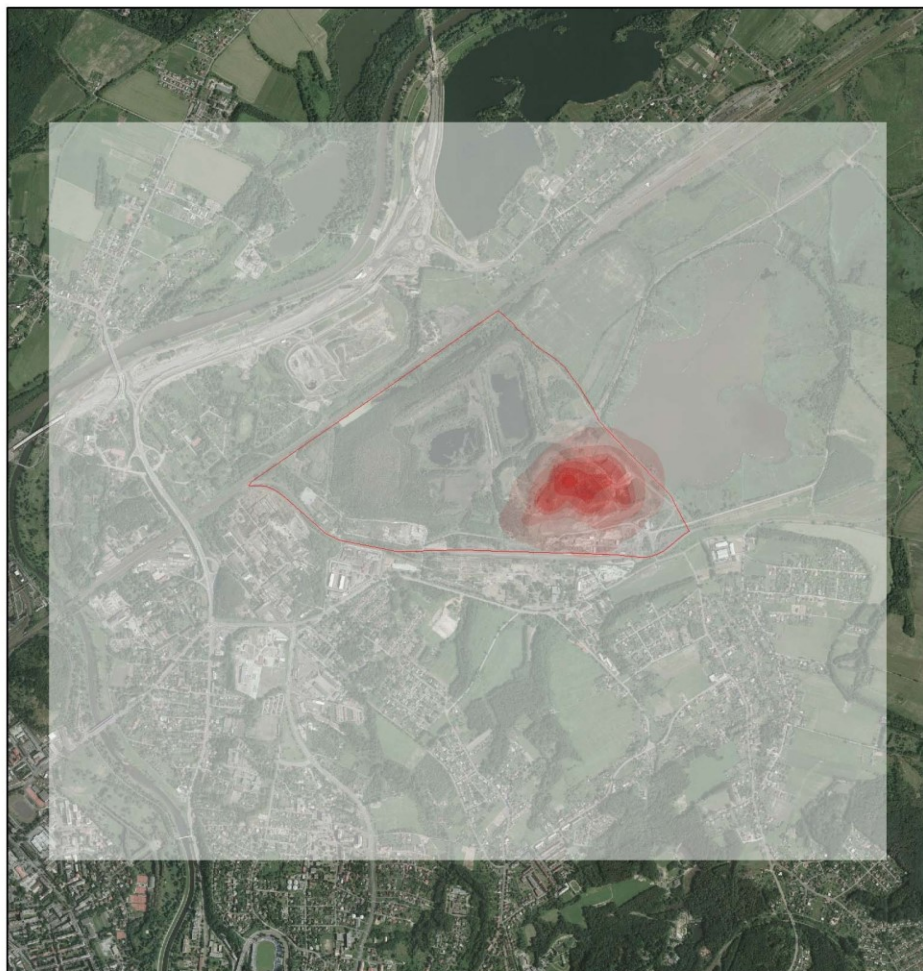
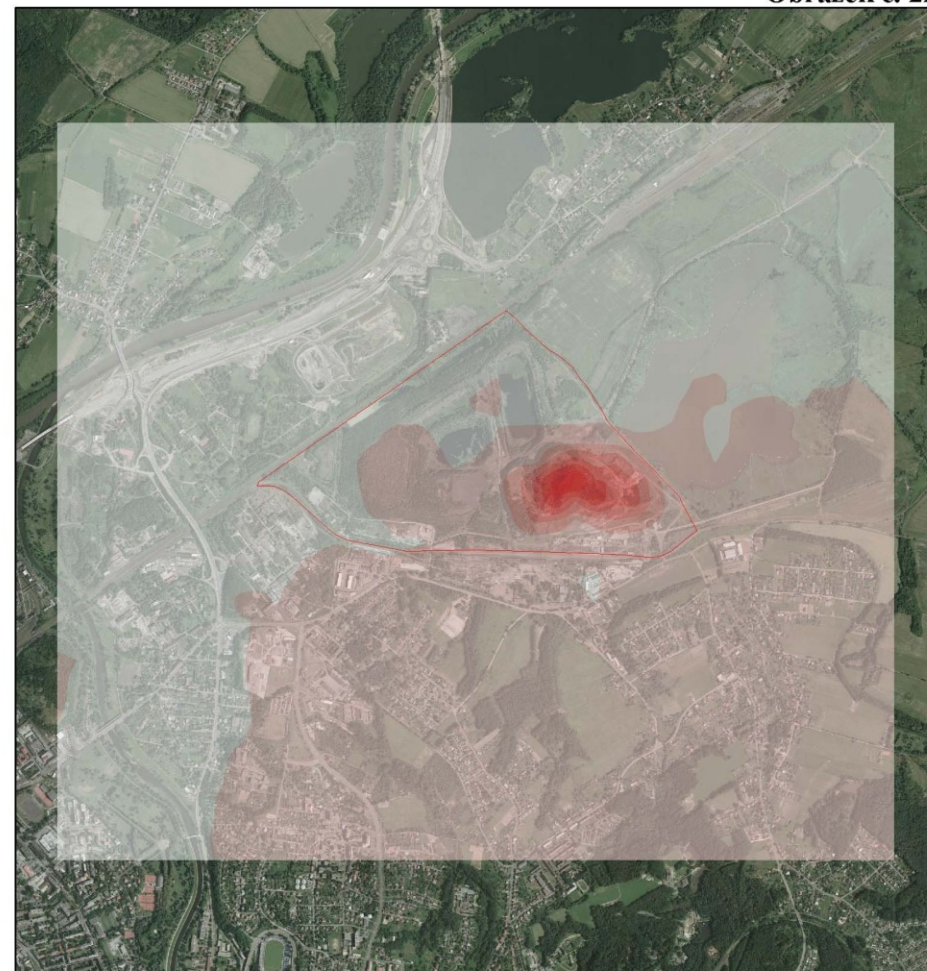
**AVG SO2 (ug/m3)**

**MAX SO2 (ug/m3)**

Z obrázku je patrné, že maximální vypočtené koncentrace SO<sub>2</sub>, překračující 24hod. imisní limit NV č.597/2006 Sb. zasahují oblast J a JV od odvalu, především Heřmanice, Muglinov a část Hrušova. Průměrné roční koncentrace nad hodnotu 24hod. imisní limit však hranice zájmové lokality nepřekračují. Z rozptylové mapy NO<sub>2</sub> je patrné, že vypočtená roční průměrná koncentrace překračuje roční imisní limit 40 µg/m<sup>3</sup> pouze na území odvalu. Totéž platí i v případě maximálních koncentrací, které 1hod. imisní limit 200 µg/m<sup>3</sup> rovněž překračují pouze na území odvalu. Podobně je tomu i v případě CO nebo VOC (které jako suma nejsou sice limitovány, avšak z 1/5 obsahují karcinogenní benzen).

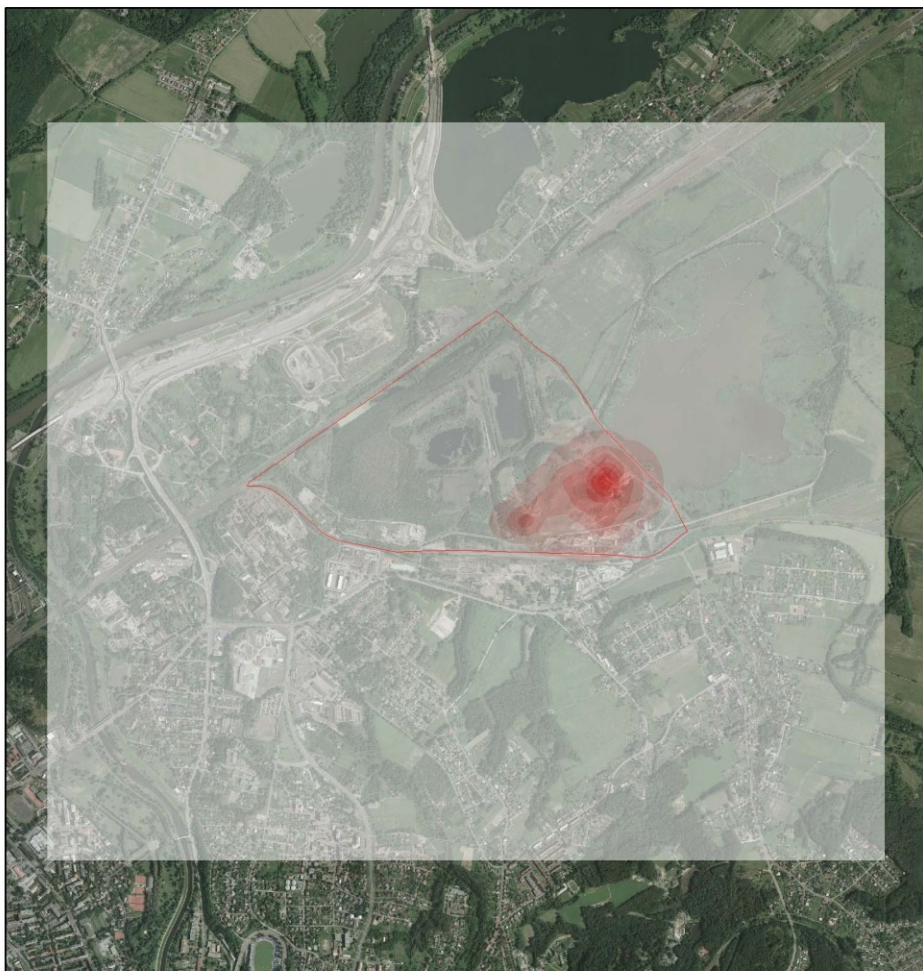
**AVG CO (ug/m3)**

**MAX CO (ug/m3)**

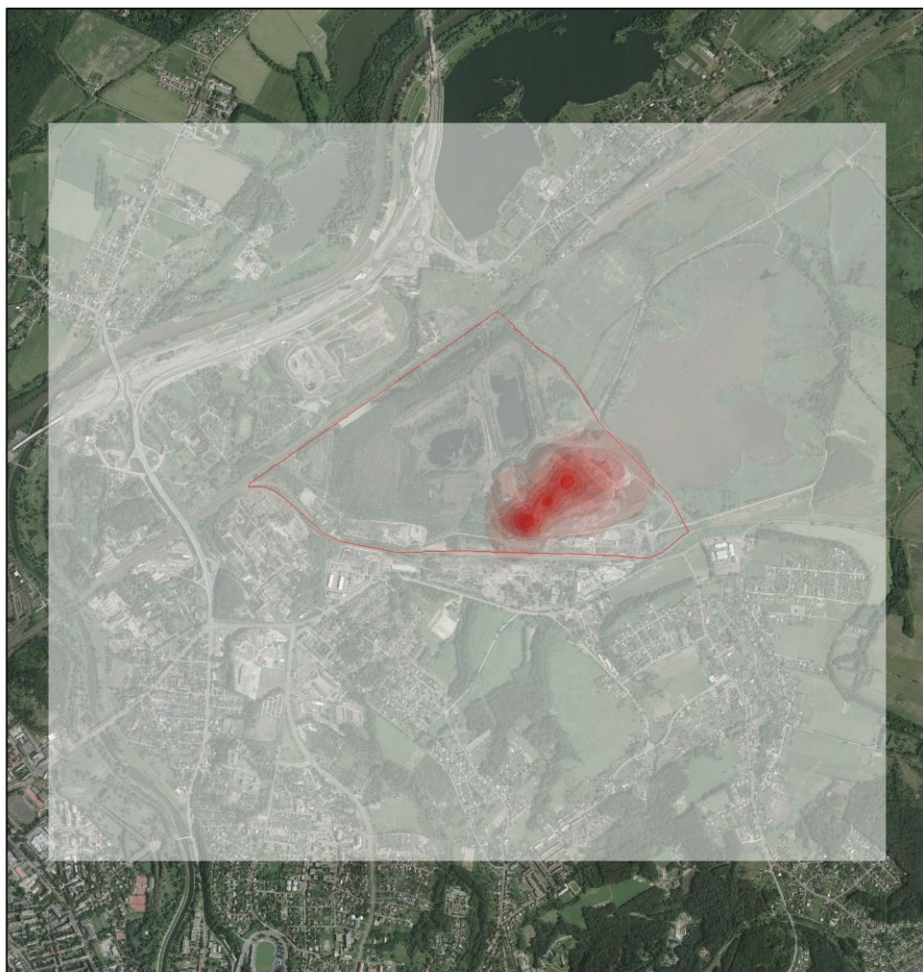
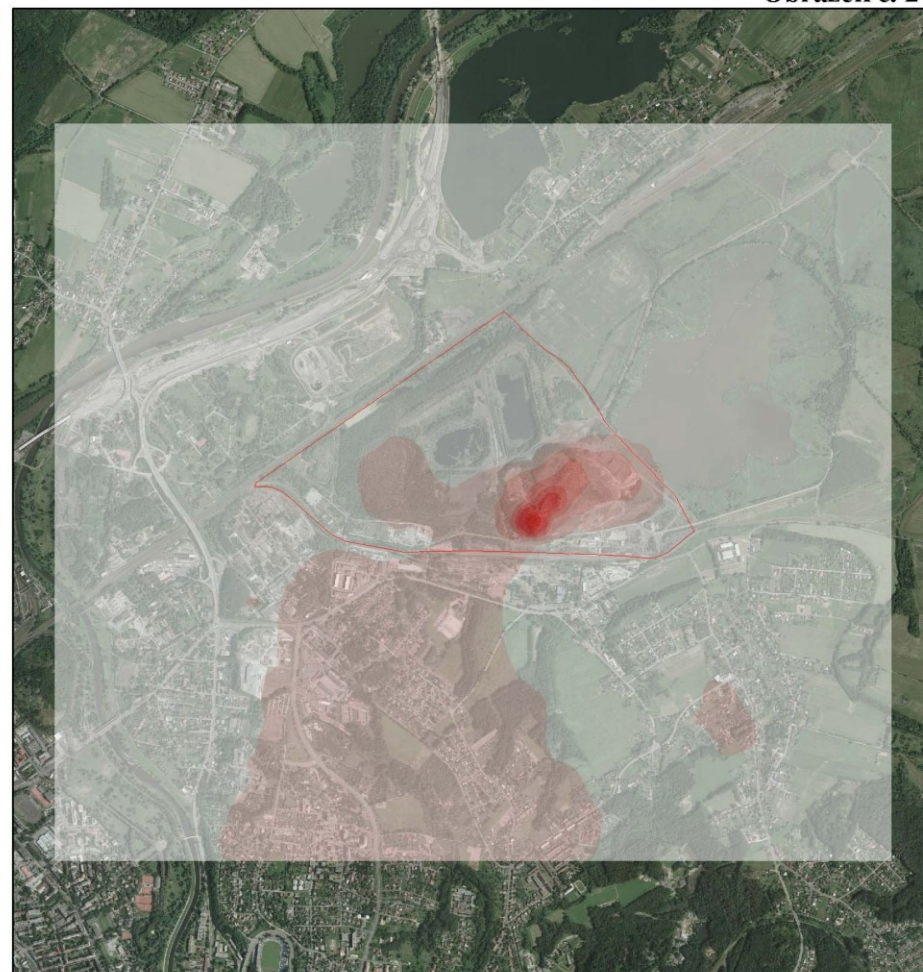
**AVG VOC (ug/m3)**

**MAX VOC (ug/m3)**
