Expertní posouzení

Posouzení funkčnosti oddělovací vzdušné stěny A vůči případným účinkům endogenního hoření odvalu Heřmanice na uzavřenou skládku chemického odpadu společnosti OKK Koksozny a.s.

duben 2024

VŠB – Technická univerzita Ostrava
Fakulta bezpečnostního inženýrství
Lumírova 630/13, 700 30 Ostrava - Výškovice

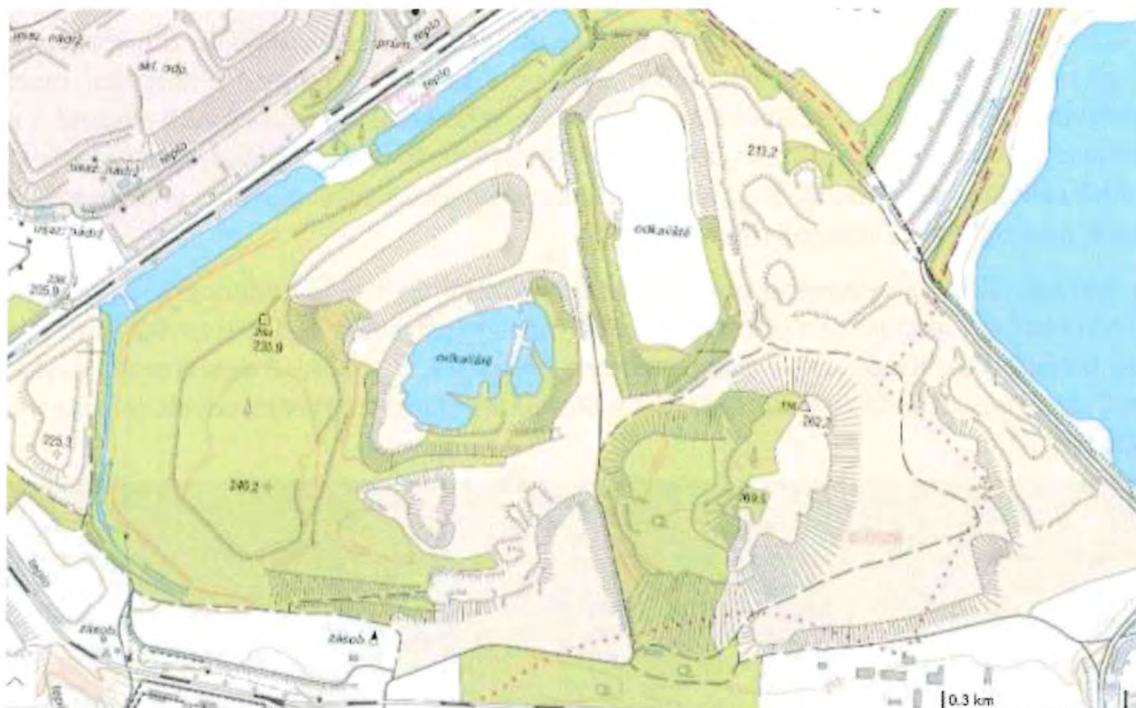
Obrázek 2: Odval Heřmanice (Kříž P., 2021)

Jedná se o nejrozsáhlejší odvalový celek na území OKR. Odval Heřmanice se rozkládá na celkové ploše cca 103,4 ha na k.ú. městských částí Hrušov a Heřmanice. Má tvar nepravidelného mnohoúhelníku o délce cca 1 730 m (směr Z-V) a šířce dosahující 1 020 m (směr S-J), přičemž výška se pohybuje v rozmezí od 30 do 67 m nad úrovní hladiny sousedícího Heřmanického rybníku, Obrázek 2.

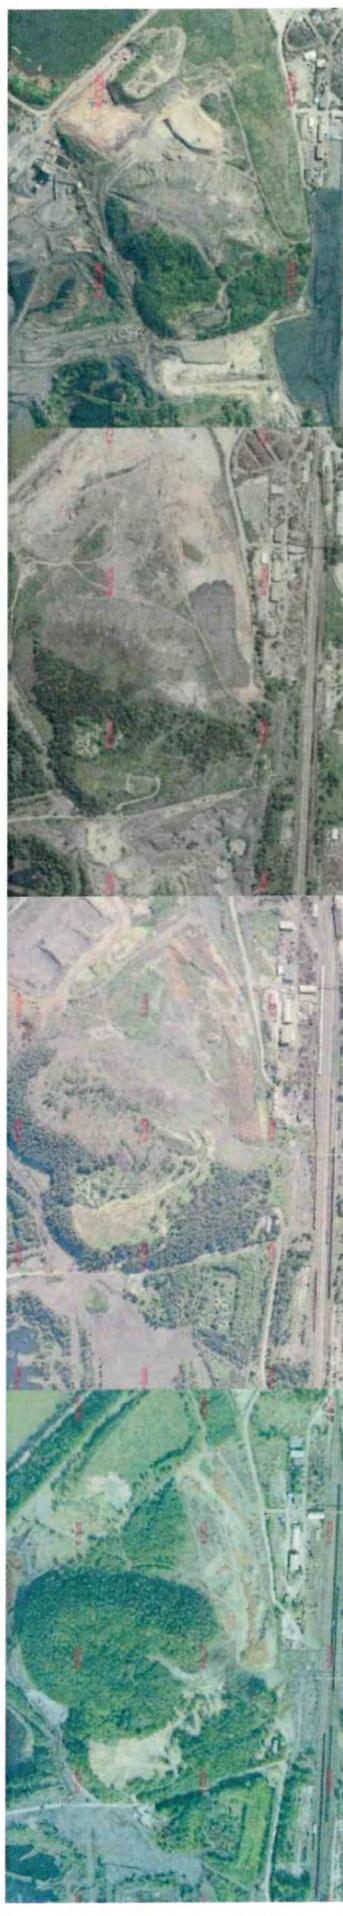
Obrázek 3: Odval Heřmanice - vývoj od roku 1954 do 2022 (ČÚZK, 2024)

V 90. letech 20. století došlo k postupnému rozvoji termických procesů v centrální části odvalu, které trvají dodnes. Tyto procesy měly devastující dopad na vegetaci a povrch této části, Obrázek 3 a 4.

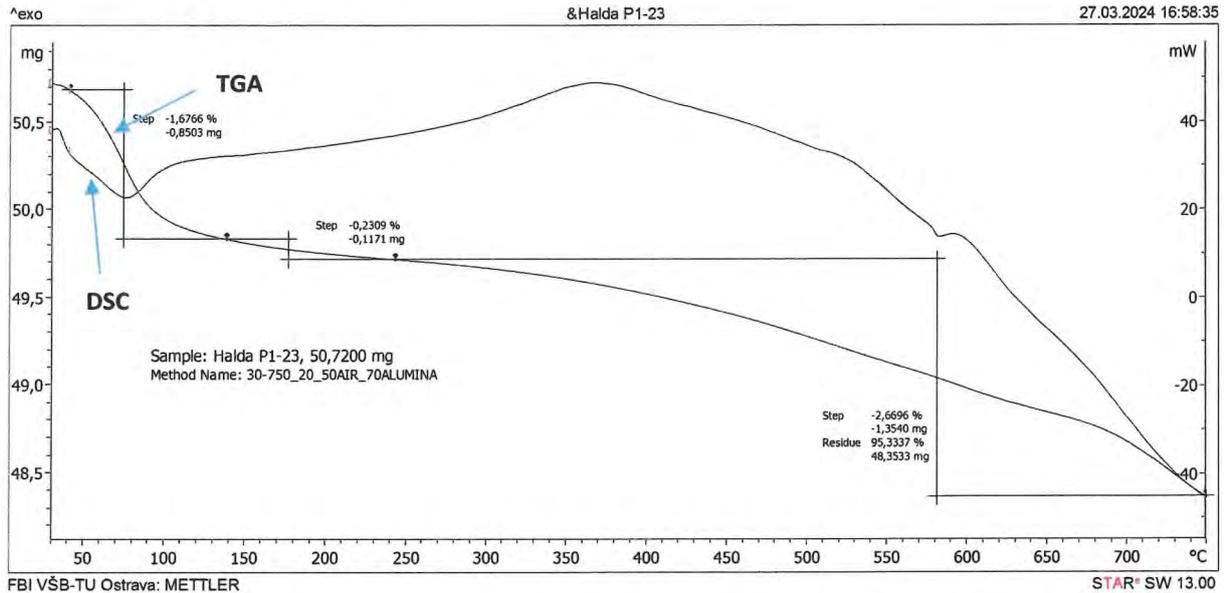
Graf 1: Záznam TGA a DSC vzorku P1, laboratorní vzorek

TGA: Hmotnost mezi 50,2 až 48,4 mg. Od teploty 70 °C dochází k vysušování vzorku, a tedy i ke ztrátě hmotnosti. V tomto úseku (30 - 145 °C) se jeho hmotnost snížila o 1,7 %. Dále dochází k pozvolnému poklesu hmotnosti, která klesá rychleji až nad 700 °C. Nespalitelný zbytek představuje 95,33 %.

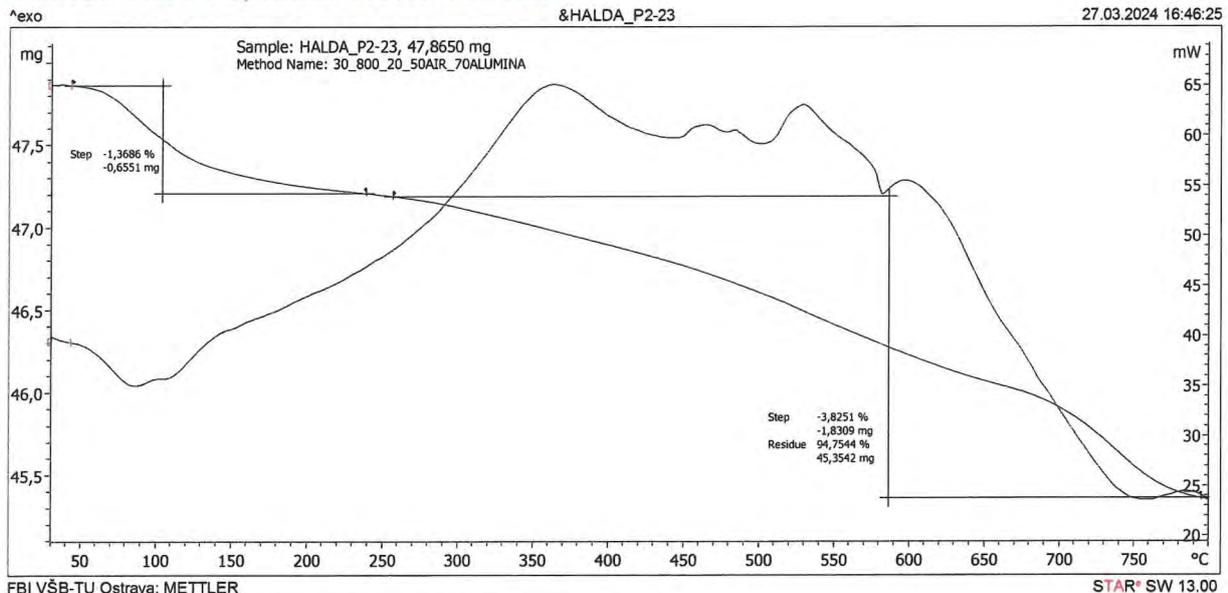
Graf 2: Záznam TGA a DSC vzorku P2, laboratorní vzorek

TGA: Z počátku vysušení vzorku. Do teploty 240 °C ztráta 1,37 % hmotnosti. Významné zrychlení úbytku hmotnosti od 72 mg. Nespalitelný zbytek představuje 94,75 %.

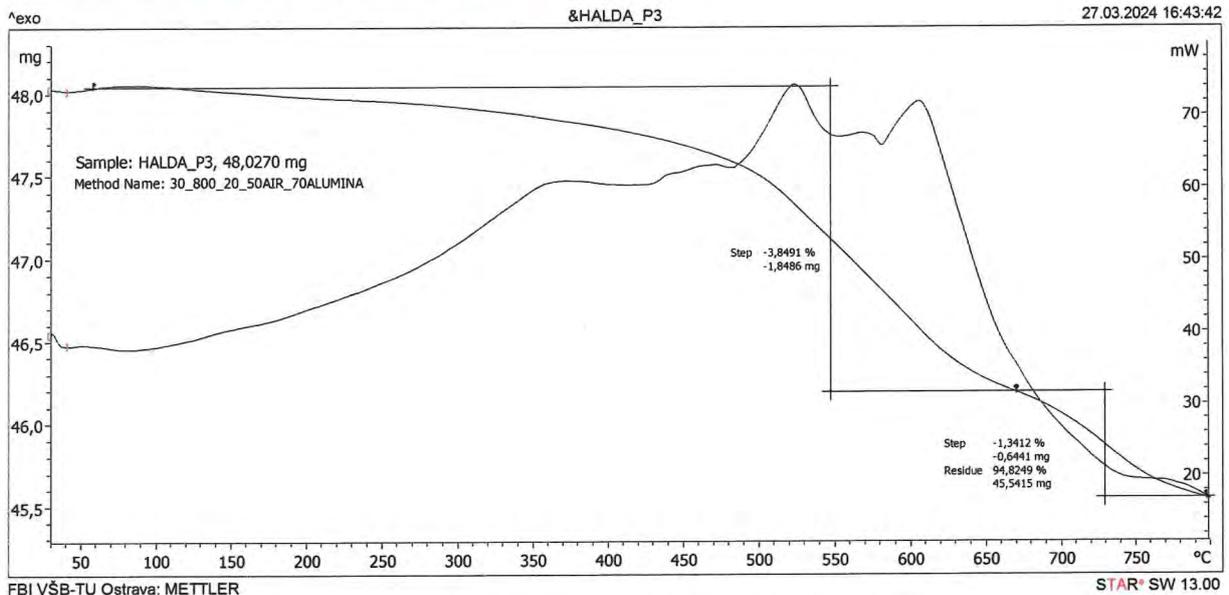
Graf 3: Záznam TGA a DSC vzorku P3, laboratorní vzorek

TGA: Jedná se o vysušený vzorek. Hmotnost klesá zpočátku pomalu, zrychluje od 500 °C a v závěru tepelného rozkladu od 700 °C. Úbytek hmotnosti do 680 °C činí 3,85 %, do konce rozkladu při teplotě 850 °C dalších 1,34 %. Nespalitelný zbytek představuje 94,82 %.

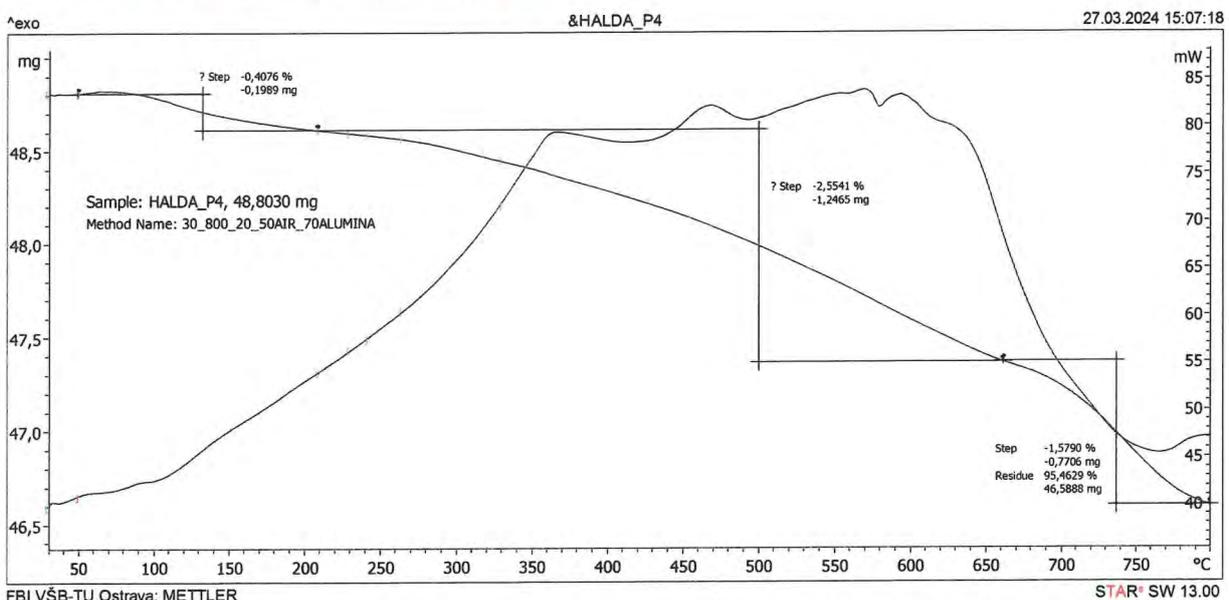
Graf 4: Záznam TGA a DSC vzorku P4, laboratorní vzorek

TGA: Mírný pokles hmotnosti do 130 °C. Zrychlení úbytku hmotnosti od 620 °C. Nespalitelný zbytek představuje 95,46 %.

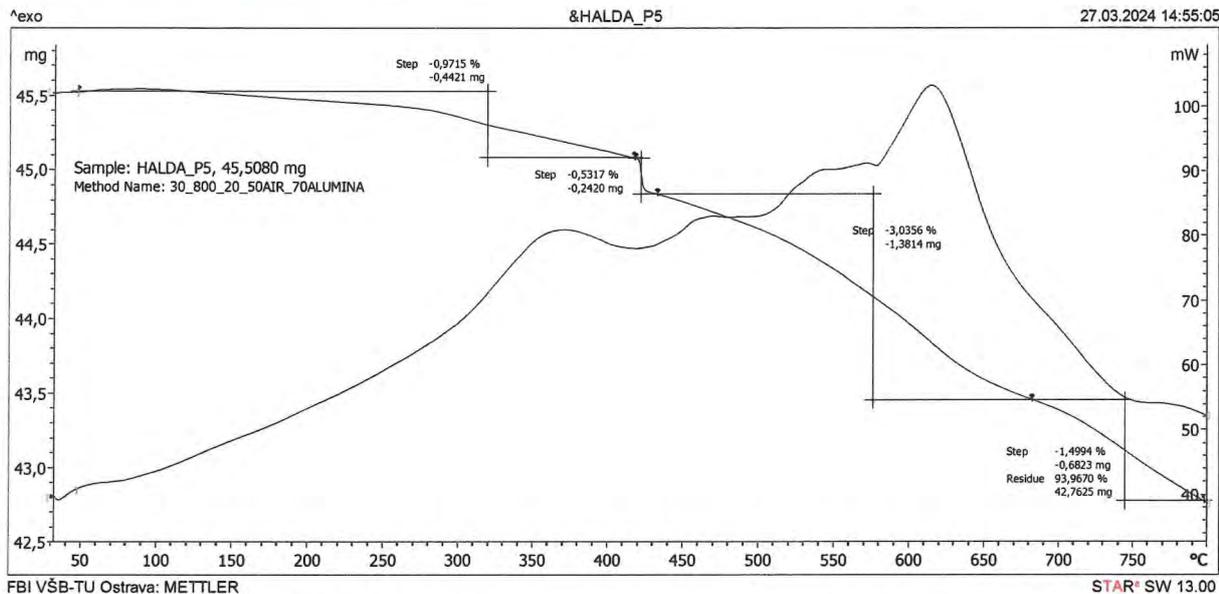
Graf 5: Záznam TGA a DSC vzorku P5, laboratorní vzorek

TGA: Pokles hmotnosti mezi 45,5 až 42,7 mg. Výraznější pokles hmotnosti mezi teplotami 420 - 430 °C a pak kontinuálně až do konce. Nespalitelný zbytek představuje 93,97 %.

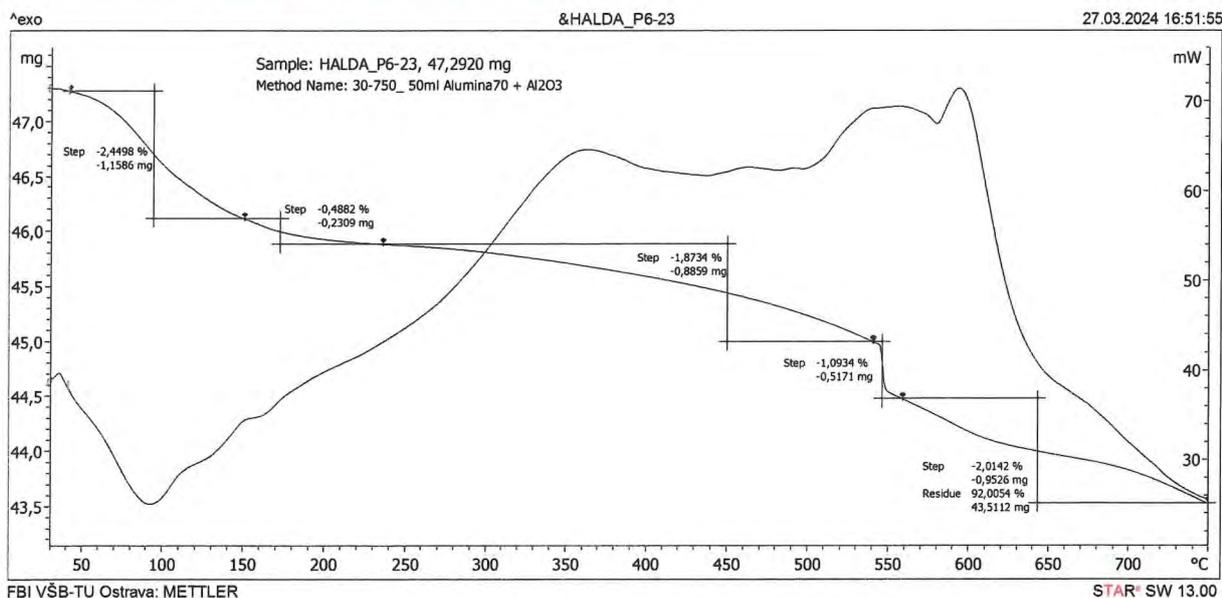
Graf 6: Záznam TGA a DSC vzorku P6, laboratorní vzorek

TGA: Zpočátku se odpařuje voda a kontinuálně i něco dalšího, možná až do 220 °C. Při 550 °C prudký pokles hmotnosti, pravděpodobně s exotermním zabarvením. Od 700 °C zrychlený pokles hmotnosti. Nespalitelný zbytek představuje 92,0 %.

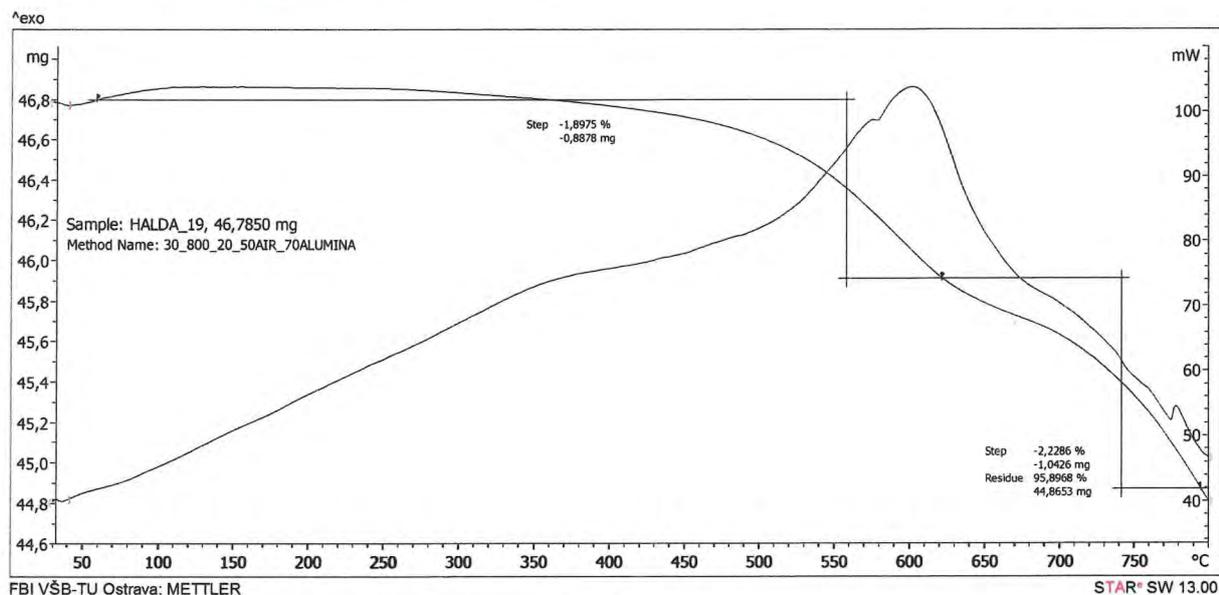
Graf 19: Záznam TGA a DSC vzorku P19, laboratorní vzorek

TGA: Jedná se o vysušený vzorek. Hmotnost zpočátku mírně narostla, což může být způsobeno oxidací uhlovodíků. Od teploty 370 °C dochází k úbytku hmotnosti nejprve pomalu, zrychluje od 500 °C a v závěru tepelného rozkladu od 700 °C. Nespalitelný zbytek představuje 95,89 %.

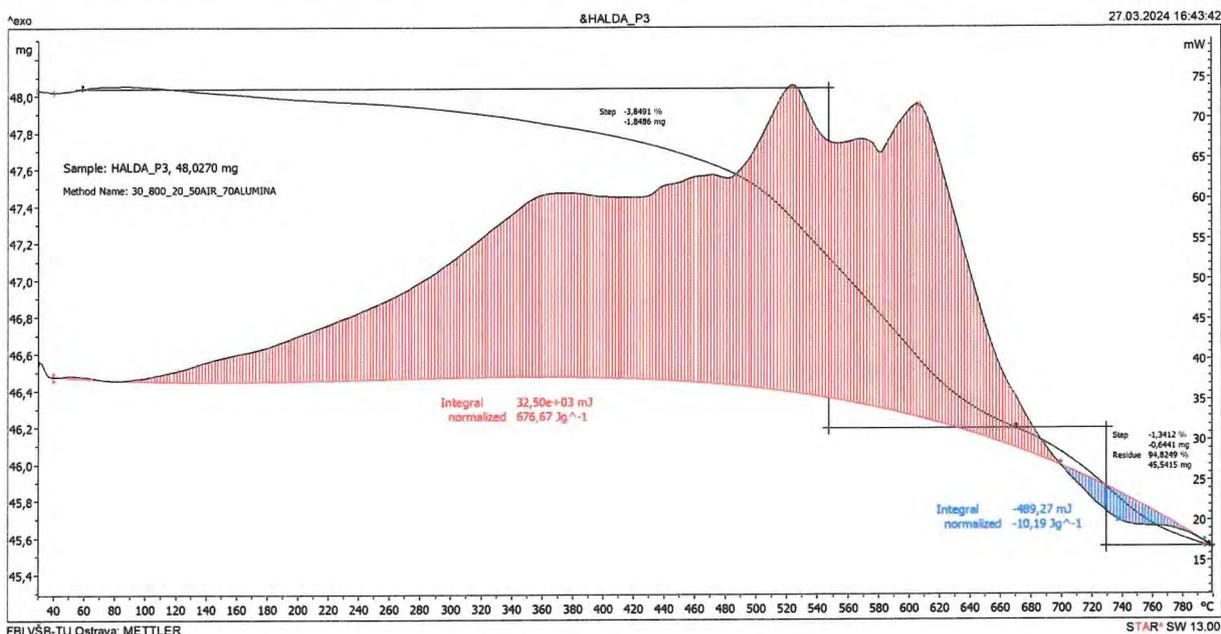
Graf 27: DSC vzorku P3, laboratorní vzorek

Od 90 °C dochází k pozvolnému nárůstu tepla způsobeného oxidačními procesy organických materiálů vyskytujících se v daném vzorku. V exotermní oblasti dochází k dílčím endotermním efektům způsobenými např. rekrytalizací křemene kolem teploty 570 °C. Výraznější endotermní efekt nastal v závěrečné fázi měření, a to od teploty 700 °C, což může být důsledkem tepelného rozkladu vápence. Celkové uvolněné teplo v intervalu od 90 °C do 700 °C dosáhlo 676,67 J/g. Spotřebované teplo v intervalu 700 – 800 °C bylo 10,19 J/g.

Podrobnou analýzou vzorku P3 prostřednictvím termické analýzy, viz Grafy 27 a 28, je zřejmé, že celkové uvolněné teplo z laboratorního vzorku činilo po zaokrouhlení 677 J/g a z reprezentativního vzorku 1949 J/g. Reprezentativní vzorek tedy vykazoval téměř trojnásobné množství uvolněné energie. Tato skutečnost odpovídá také výsledným hodnotám spalného tepla, kdy množství uvolněného tepla reprezentativního vzorku bylo dvojnásobné než u vzorku laboratorního.

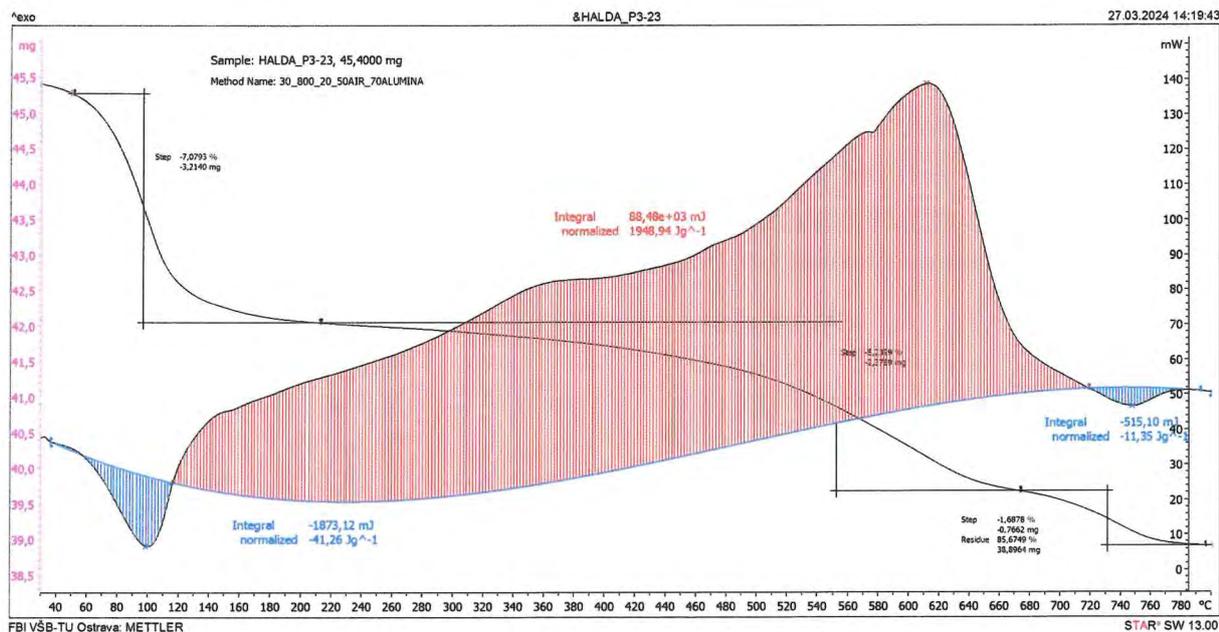
Graf 28: DSC vzorku P3, reprezentivní vzorek

Reprezentivní vzorek P3 obsahoval určité množství vody a dalších organických materiálů, což je patrné z endotermního efektu v intervalu do 120 °C. Poté docházelo k postupnému uvolňování tepla způsobeného oxidačními procesy organických materiálů vyskytujících se v daném vzorku. Také u tohoto vzorku je patrný dílčí endotermní efekt při teplotě 570 °C způsobený rekrystalizací křemene. Výraznější endotermický efekt je také patrný v intervalu 720 – 800 °C. Celkové uvolněné teplo v intervalu od 120 °C do 720 °C činí 1948,94 J/g. Spotřebované teplo potřebné pro vysušení materiálu na začátku měření do 120 °C je 41,26 J/g a teplo potřebné zřejmě pro rozklad vápence v intervalu 720 – 800 °C bylo 11,35 J/g.

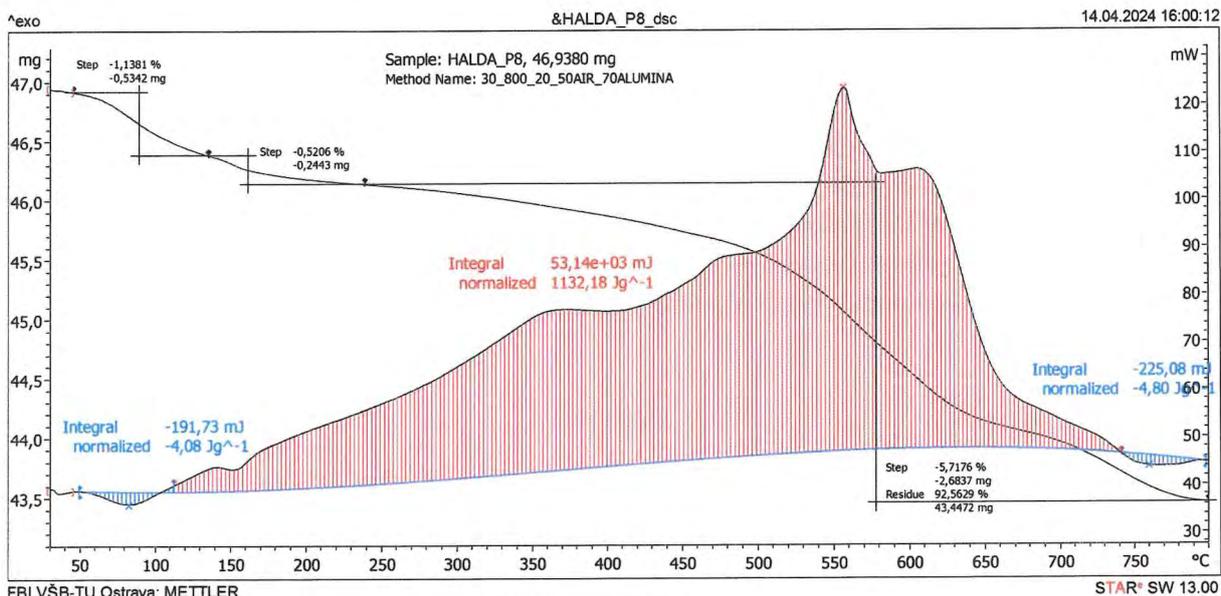
Graf 29: DSC vzorku P8, laboratorní vzorek

U laboratorního vzorku P8 dochází od 50 °C k vysušování vzorku, poté k pozvolnému nárůstu tepla způsobeného oxidačními procesy organických materiálů vyskytujících se v daném vzorku. V exotermní oblasti dochází k dílčím endotermním efektům. První z nich nastává kolem 150 °C, další pak okolo 370 °C. Drobný endotermní efekt nastal v závěrečné fázi měření, a to od teploty 740 °C, což může být důsledkem tepelného rozkladu vápence. Celkové uvolněné teplo v intervalu od 110 °C do 740 °C bylo 1132,18 J/g.

Podrobnou analýzou vzorku P8 prostřednictvím termické analýzy, viz Grafy 29 a 30, je zřejmé, že celkové uvolněné teplo z laboratorního vzorku činilo po zaokrouhlení 1132 J/g a z reprezentativního vzorku 1102 J/g. Oba vzorky tedy vykazovaly téměř shodné množství uvolněné energie. Hodnota spalného tepla laboratorního vzorku byla 0,176 MJ/kg a u reprezentativního 0,398 MJ/kg. U reprezentativního vzorku byla tedy hodnota spalného tepla vyšší o 0,222 MJ/kg, což je více než dvojnásobek oproti výsledku spalného tepla laboratorního vzorku.

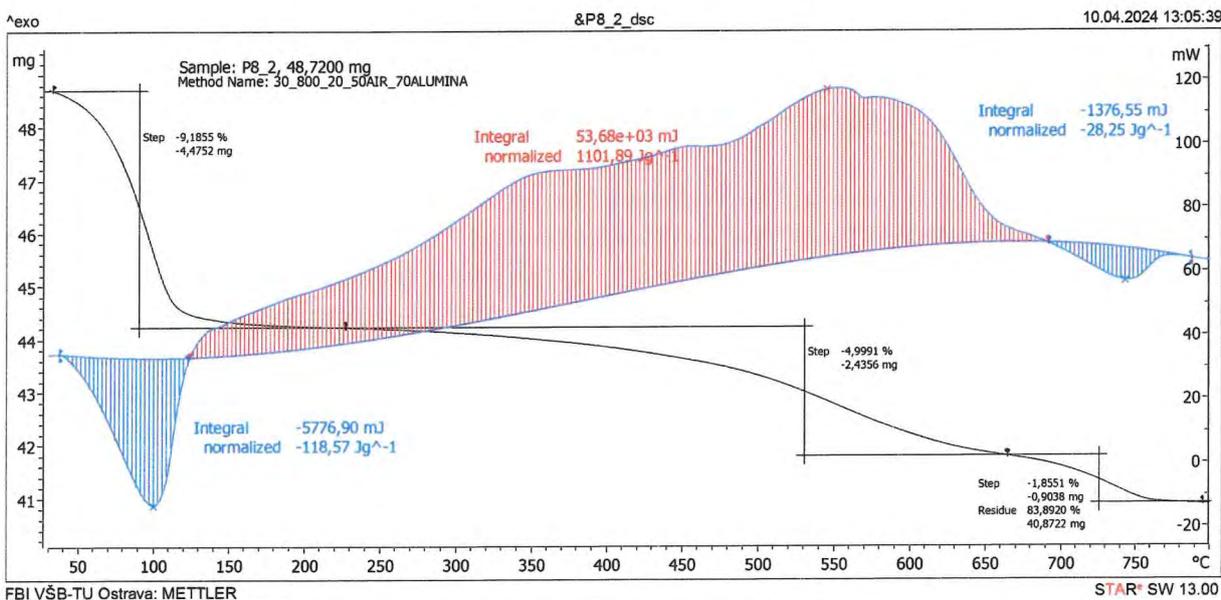
Graf 30: DSC vzorku P8, reprezentativní vzorek

Reprezentativní vzorek P8 obsahoval zřetelné množství vody a dalších organických materiálů, což je patrné z endotermního efektu v intervalu do 120 °C. Poté docházelo k postupnému uvolňování tepla způsobeného oxidačními procesy organických materiálů vyskytujících se v daném vzorku. Také u tohoto vzorku je patrný dílčí endotermní efekt při teplotě 570 °C způsobený rekrystalizací křemene. Výraznější endotermický efekt je také patrný v intervalu 690 °C. Celkové uvolněné teplo v intervalu od 120 °C do 690 °C činí 1101,89 J/g. Spotřebované teplo potřebné pro vysušení vzorku na začátku měření do 120 °C je 118,57 J/g a teplo potřebné zřejmě pro rozklad vápence v intervalu 690 – 800 °C bylo 28,25 J/g.

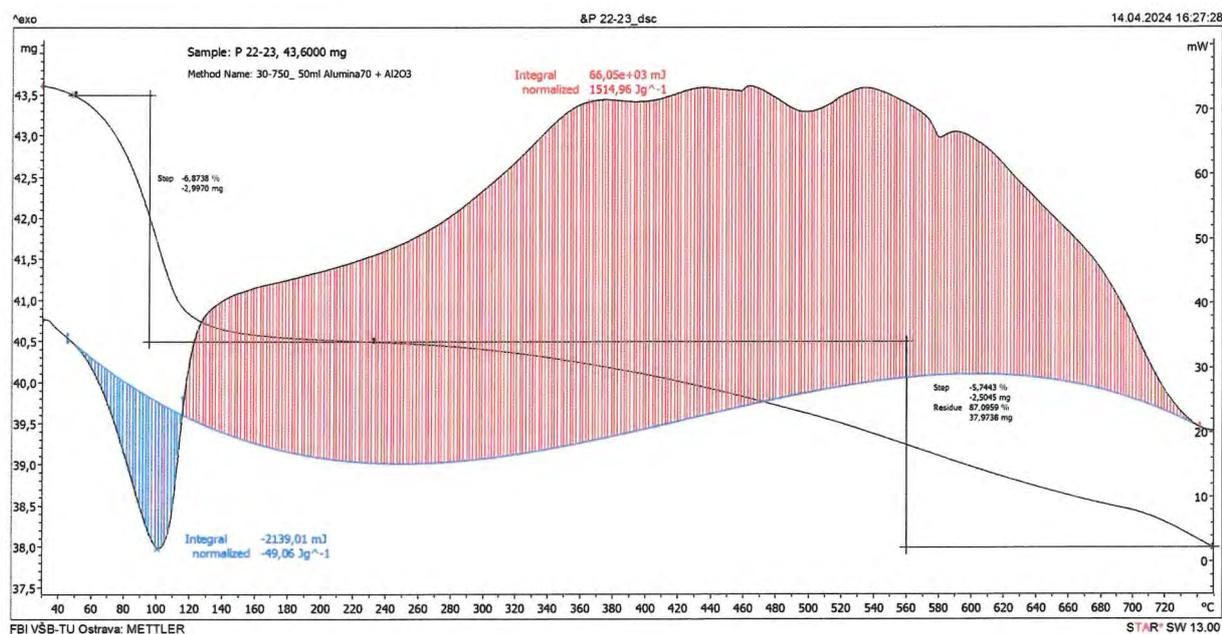
Graf 31: DSC vzorku P22, laboratorní vzorek

Laboratorní vzorek P22 na počátku termické analýzy obsahoval vodu a jiné těkavé látky, což je zřejmé z endotermního efektu v intervalu do 120 °C. Poté docházelo k postupnému uvolňování tepla způsobeného oxidačními procesy organických materiálů vyskytujících se v daném vzorku. V exotermní oblasti dochází k dílčím endotermním efektům např. při teplotě 400 °C, 450 °C, 500 °C a 570 °C. Celkové uvolněné teplo v intervalu od 120 °C do 750 °C bylo 1514,96 J/g. Spotřebované teplo potřebné pro vysušení vzorku na začátku měření do 120 °C bylo 49,06 J/g.

Podrobnou analýzou vzorku P22 prostřednictvím termické analýzy, viz Grafy 31 a 32, je zřejmé, že celkové uvolněné teplo z laboratorního vzorku činilo po zaokrouhlení 1515 J/g a z reprezentativního vzorku 955 J/g. Spalné teplo laboratorního vzorku činilo 0,180 MJ/kg, hodnota spalného tepla u reprezentativního vzorku byla 0. Reprezentativní vzorek tedy vykazoval nižší množství uvolněné energie.

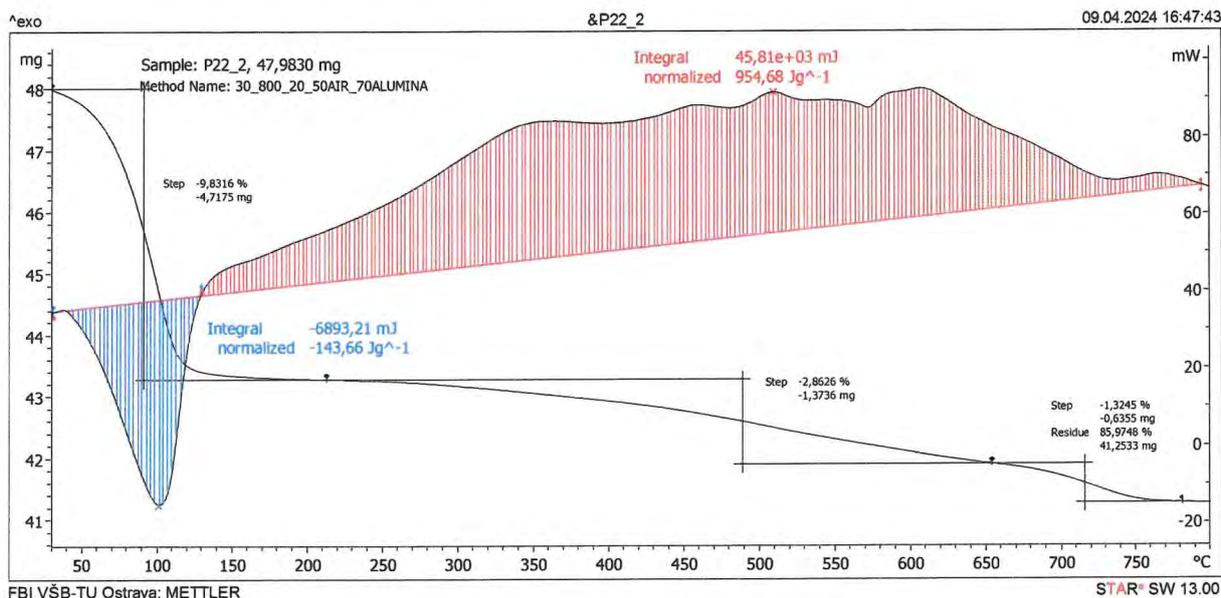
Graf 32: DSC vzorku P22, reprezentativní vzorek

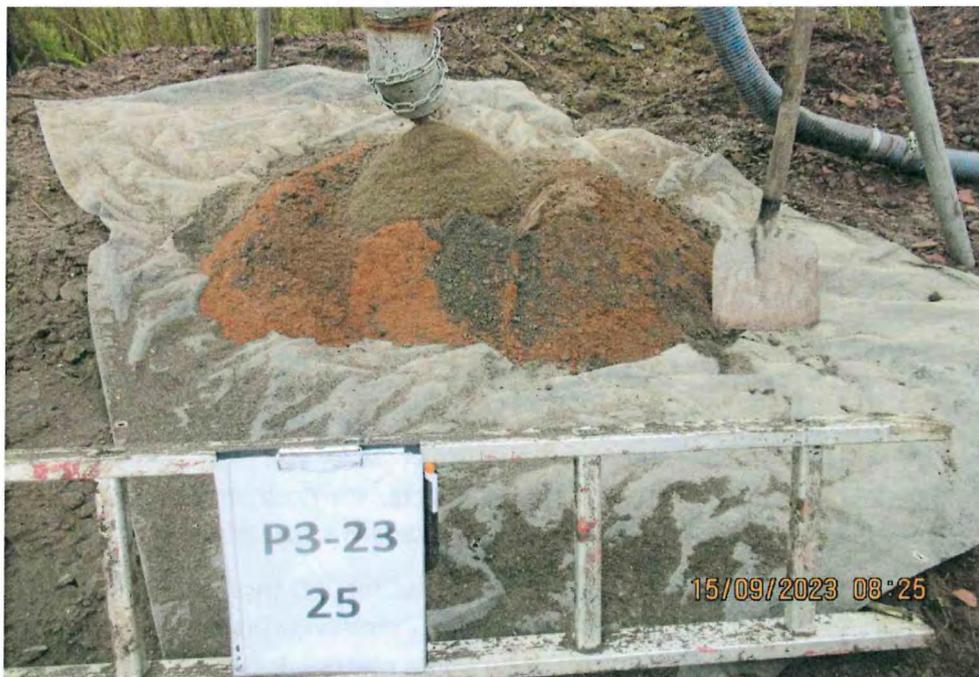
Obrázek 6: Vrt se vzorkem P3

Vzorek P3 se vyznačuje značnou nehomogenitou, a to jak ve struktuře odebrané drti, tak v zastoupení přítomných složek. Kromě materiálů hnědé barvy jsou zde obsaženy červené součásti, které byly ve vzorku i po jeho pomletí a promíchání při přípravě reprezentativního vzorku, na kterém byl proveden test pro určení jeho sklonu k samovznícení.

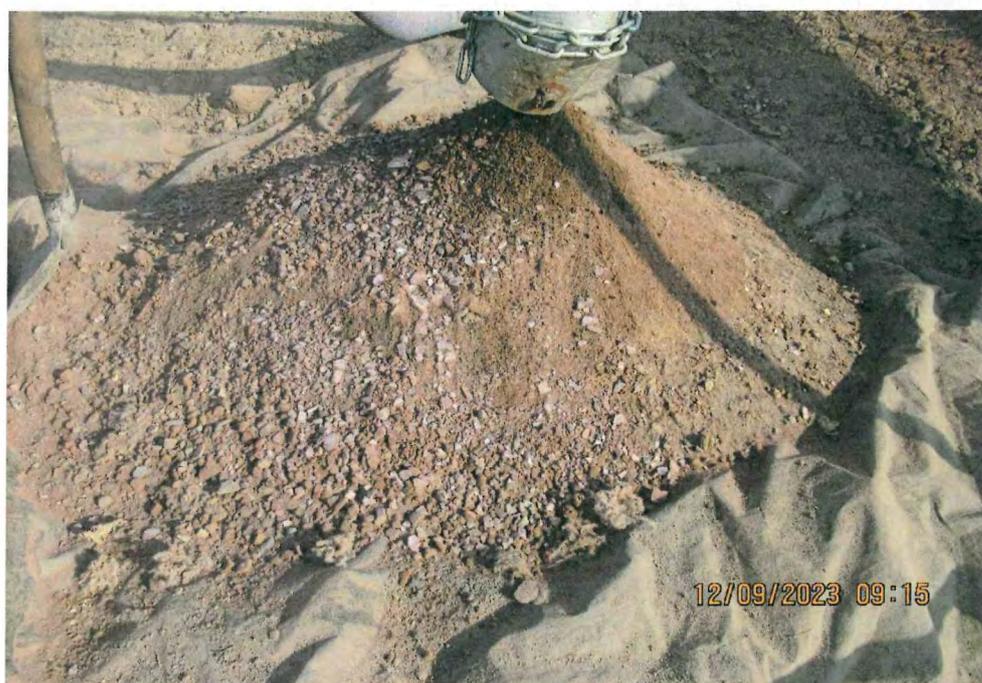
Vizuální vzhled vzorku P8 je dokumentován na Obrázku 7. Tento vzorek obsahuje patrně méně složek než vzorek P3.

Obrázek 7: Vrt se vzorkem P8

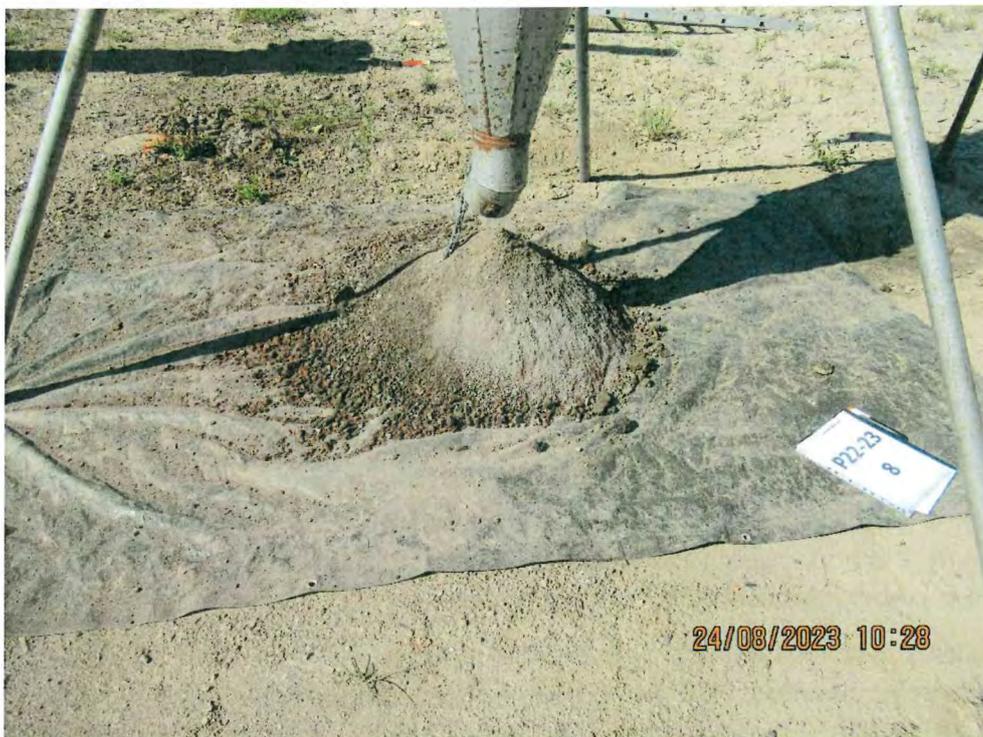
Obrázek 8: Vrt se vzorkem P22

Vzorek P22 vykazuje nejvyšší homogenitu, pouze pevné částice poukazují na určitou rozdílnost, zejména ve tvaru a barvě.

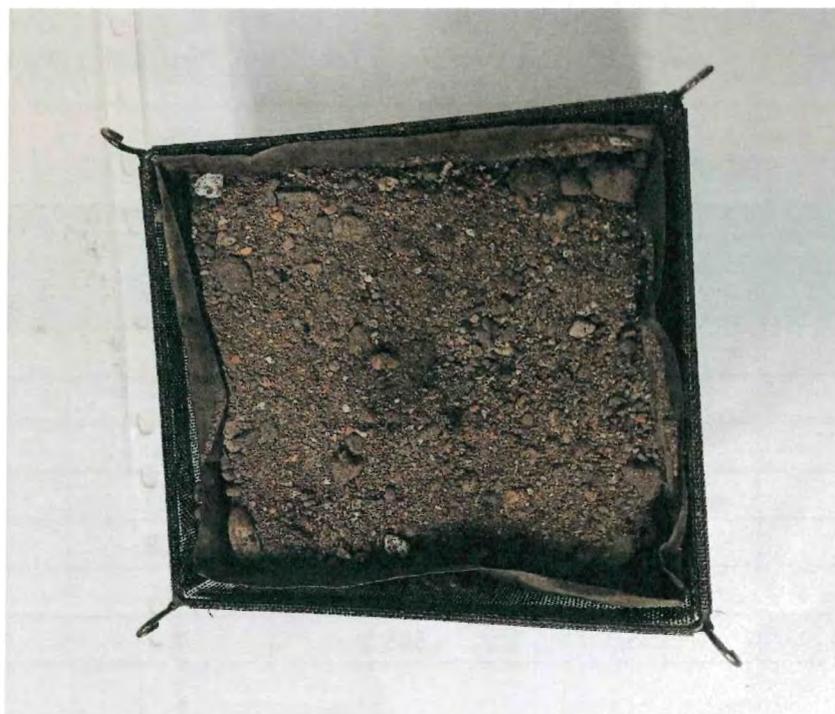
Obrázek 10: Vzorek P3 po testu s pozitivním výsledkem

Z tabulky vyplývá, že pro vzorek P3 nebyla zjištěna teplota, při které dochází k samovznícení, pro košík o délce strany 2,5 cm. Nelze vyloučit, že hodnota teploty samovznícení leží nad 300 °C. U košíku o délce strany 5 cm došlo k samovznícení při teplotě pece 294,4 °C. První příznaky toho, že vzorek se může samozahřívat, byly pozorovány již při teplotě pece 207,4 °C. U košíku o délce strany 10 cm došlo k samovznícení při teplotě pece 295,3 °C. Po zkoušce byl zaznamenán úbytek hmotnosti kolem 6 až 8 %. Patrná byla také změna barvy, viz Obrázek 9.

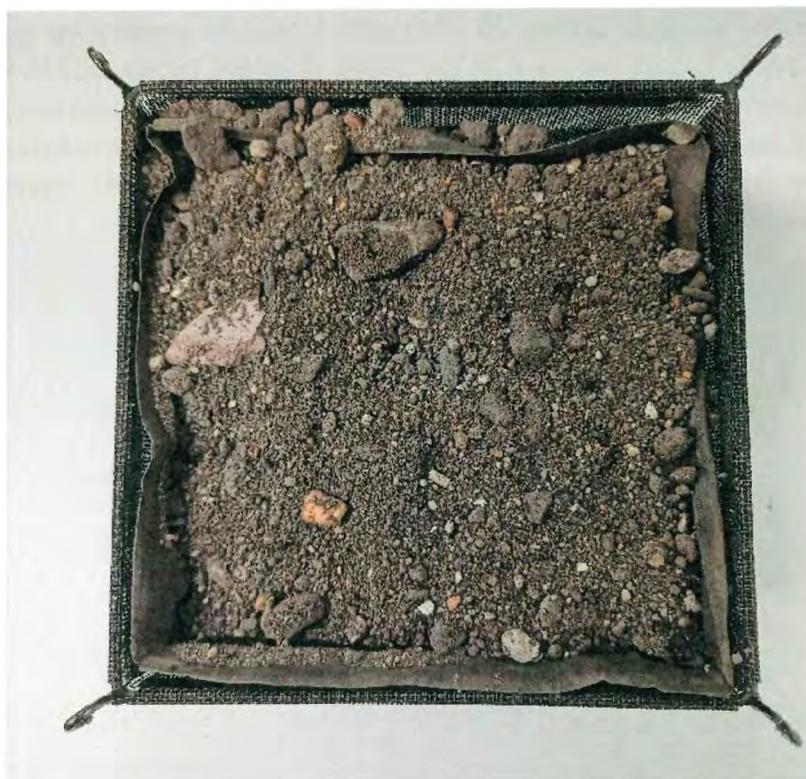
U košíku o délce strany 10 cm došlo k samovznícení při teplotě pece 293,4 °C. Maximální teplota vzorku, která byla dosažena po vypnutí pece, byla 389,6 °C. Pec byla vypnuta při teplotě vzorku 365,6 °C, přesto teplota vzorku nadále rostla, po dosažení teploty vzorku 389,6 °C začala klesat. Na základě získaných výsledků nelze stejně jako u vzorku P3 provést kvantitativní vyhodnocení.

Obrázek 11: Vzorek P8 po testu s pozitivním výsledkem

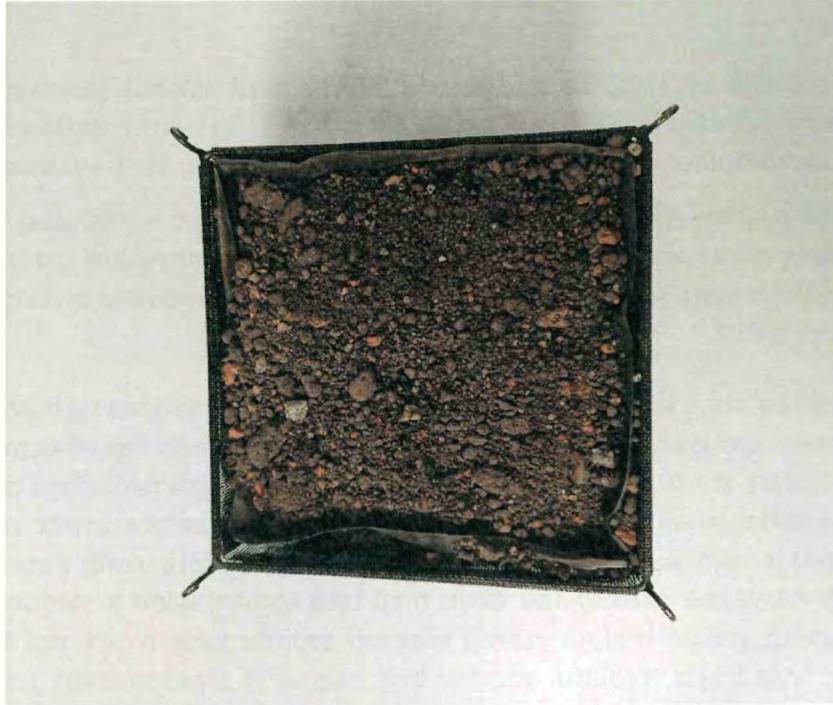
Obrázek 12: Vzorek P22 po testu s pozitivním výsledkem

Z výsledků uvedených v tabulce 8 vyplývá, že u menších košíků bylo zaznamenáno zvýšení teploty ve vzorku, ale s ohledem na jeho nízkou hodnotu je výsledek zkoušky negativní. U zkušebního košíku s délkou strany 10 cm došlo k nárůstu teploty ve vzorku o 69,7 °C. To znamená, že podle kritérií normy ČSN EN 15188 (ČSN EN 15188, 2021), v tomto případě došlo k samovznícení při teplotě pece 294,9 °C. Ani u tohoto vzorku nelze na základě získaných výsledků provést kvantitativní vyhodnocení, na jehož základě by bylo možné určit množství materiálu, který by byl nebezpečný z hlediska samovznícení při obvyklých teplotách ve venkovním prostředí.

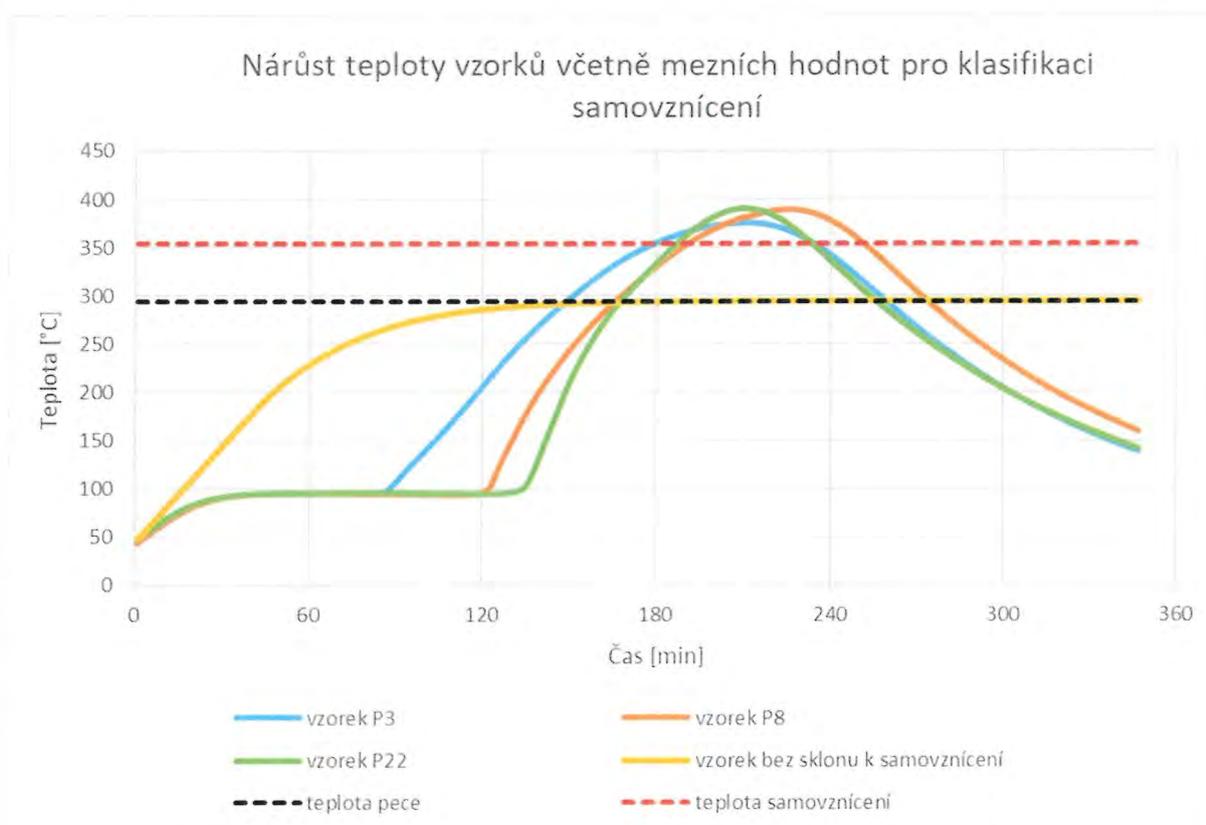
Přehled nárůstu teploty v košíku o straně 10 cm u všech tří hodnocených vzorků je uveden v Grafu 33. Ve stejném grafu je pro informaci znázorněn i průběh teploty vzorku bez sklonu k samovznícení (štěrk zrnitosti 8 – 16 mm) měřeného za stejných podmínek jako hodnocené vzorky. Černou čárkovanou čarou je vyznačena maximální teplota uvnitř pece. Červenou čárkovanou čarou je vyznačena teplota o 60 °C větší, než je teplota uvnitř pece. Pokud teplota vzorků překročí červenou čárkovanou čáru, mají tyto vzorky sklon k samovznícení. Pec se automaticky vypíná, pokud teplota vzorků překročí teplotu pece o více než 60 °C. Z tohoto důvodu křivka vyjadřující teplotu vzorku bez sklonu k samovznícení neklesá (pec se nevypnula). U vzorků P3, P8 a P22 lze pozorovat, že i po vypnutí pece jejich teplota po nějakou dobu roste.

Graf 33: Porovnání nárůstu teploty vzorků P3, P8, P22 s nárůstem teploty vzorku bez sklonu k samovznícení, při teplotě v peci 300 °C

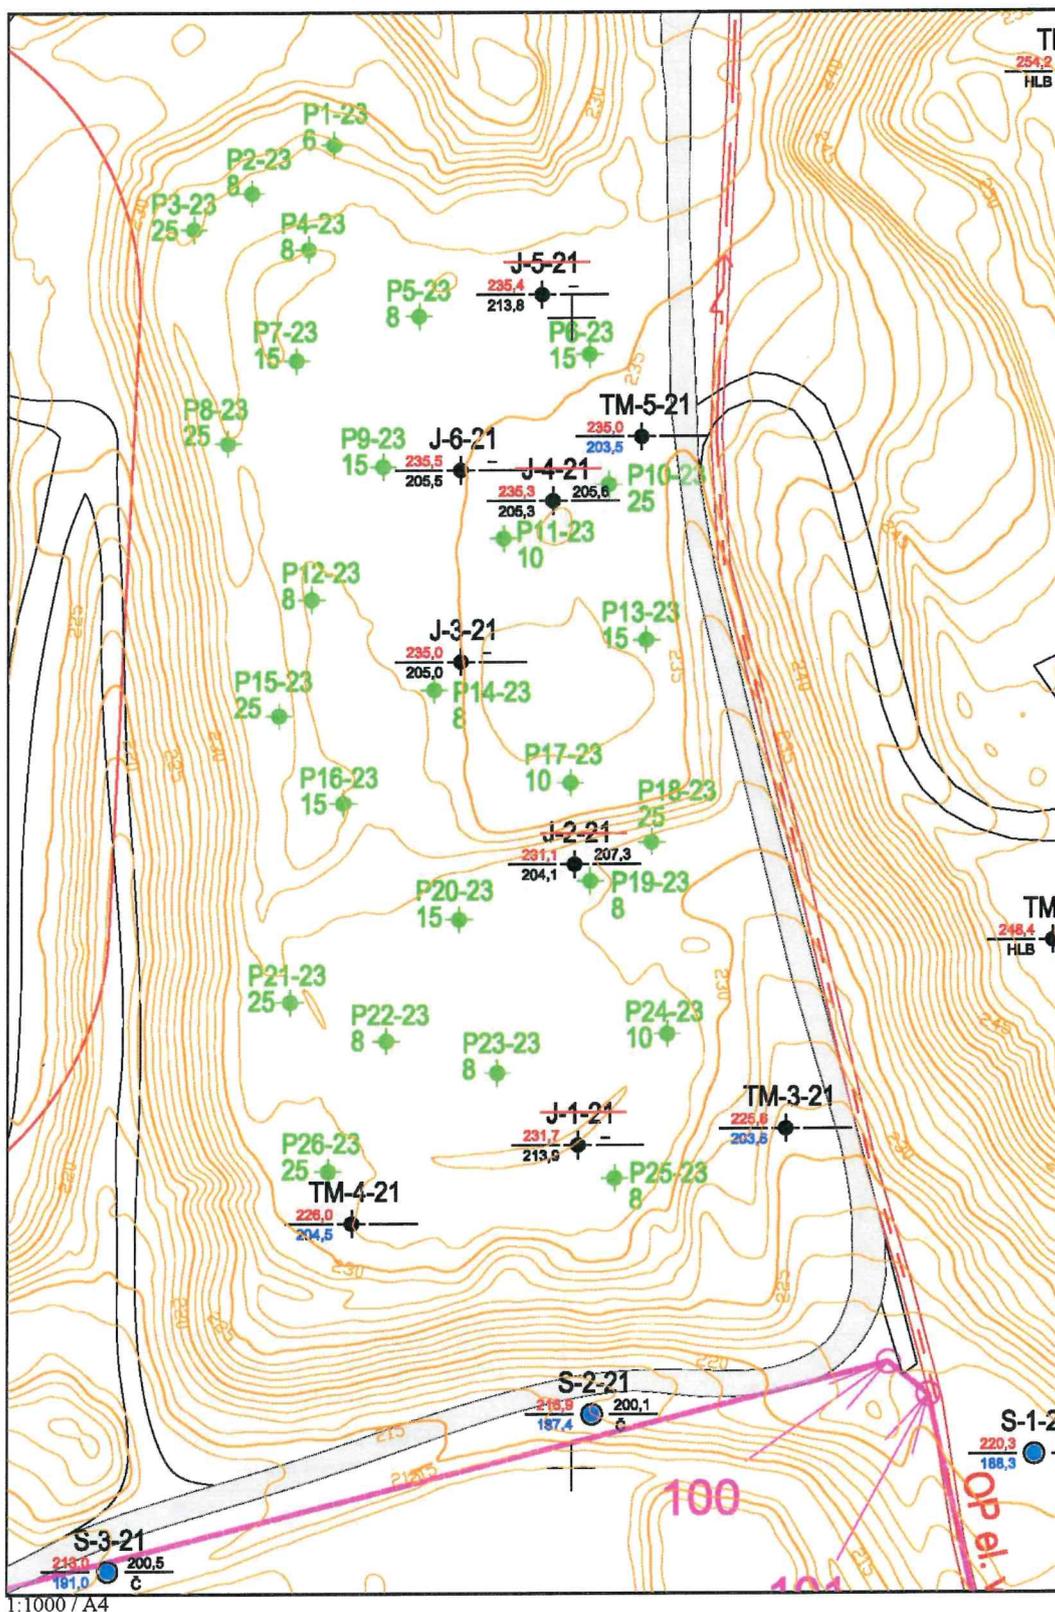
Příloha 1: Realizace vrtů na OVS A, plánovaná hloubka 2023

V Příloze 1 jsou znázorněny pozice vrtů na tělese OVS s plánovanou hloubkou vrtů. V Příloze 2 jsou znázorněny pozice vrtů na tělese OVS se skutečnou hloubkou vrtů. Technické údaje k provedeným vrtům jsou přehledně uvedeny v Příloze 3.

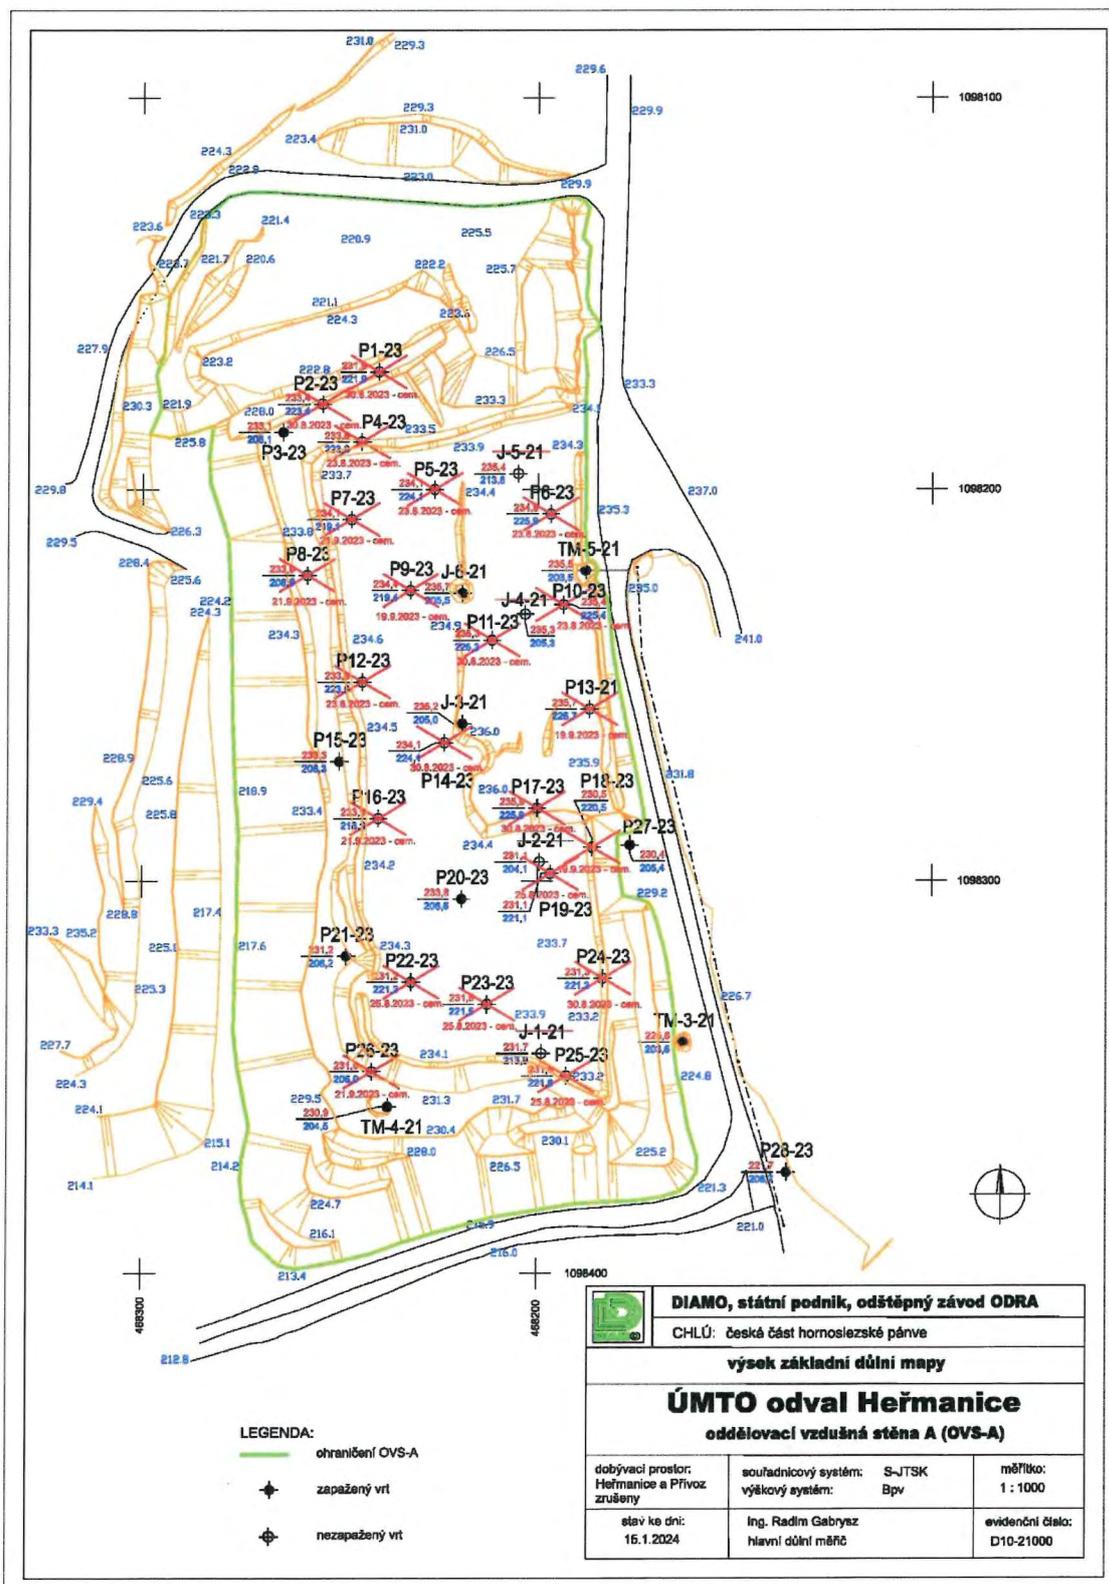
Příloha 2: Realizace vrtů na OVS A, skutečná hloubka 2023
