**Odval Heřmanice - materiál  
oddělovací vzdušné stěny na parcele  
p.č. 1094/10 v k.ú. Hrušov**

**Posudek znalce**

**Ostrava, duben 2023**

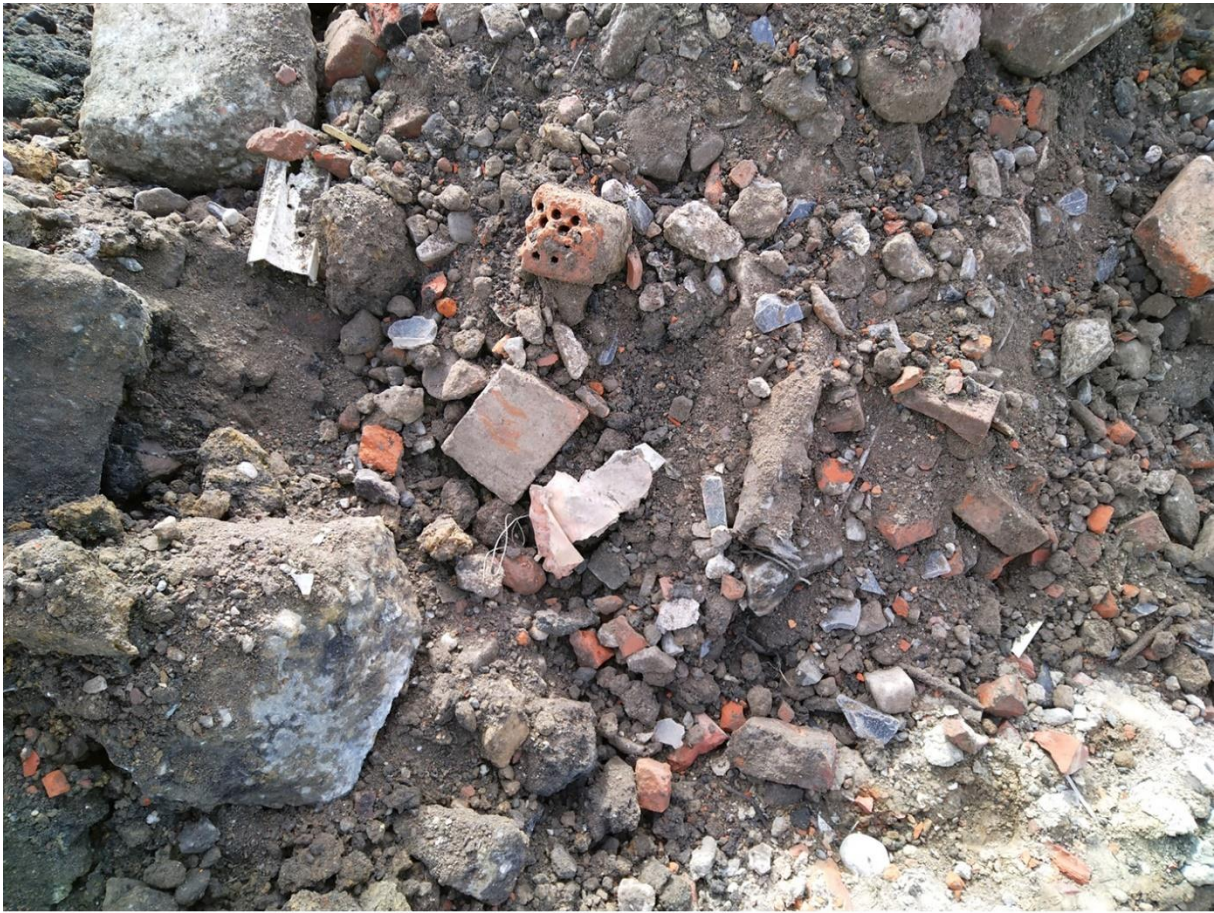
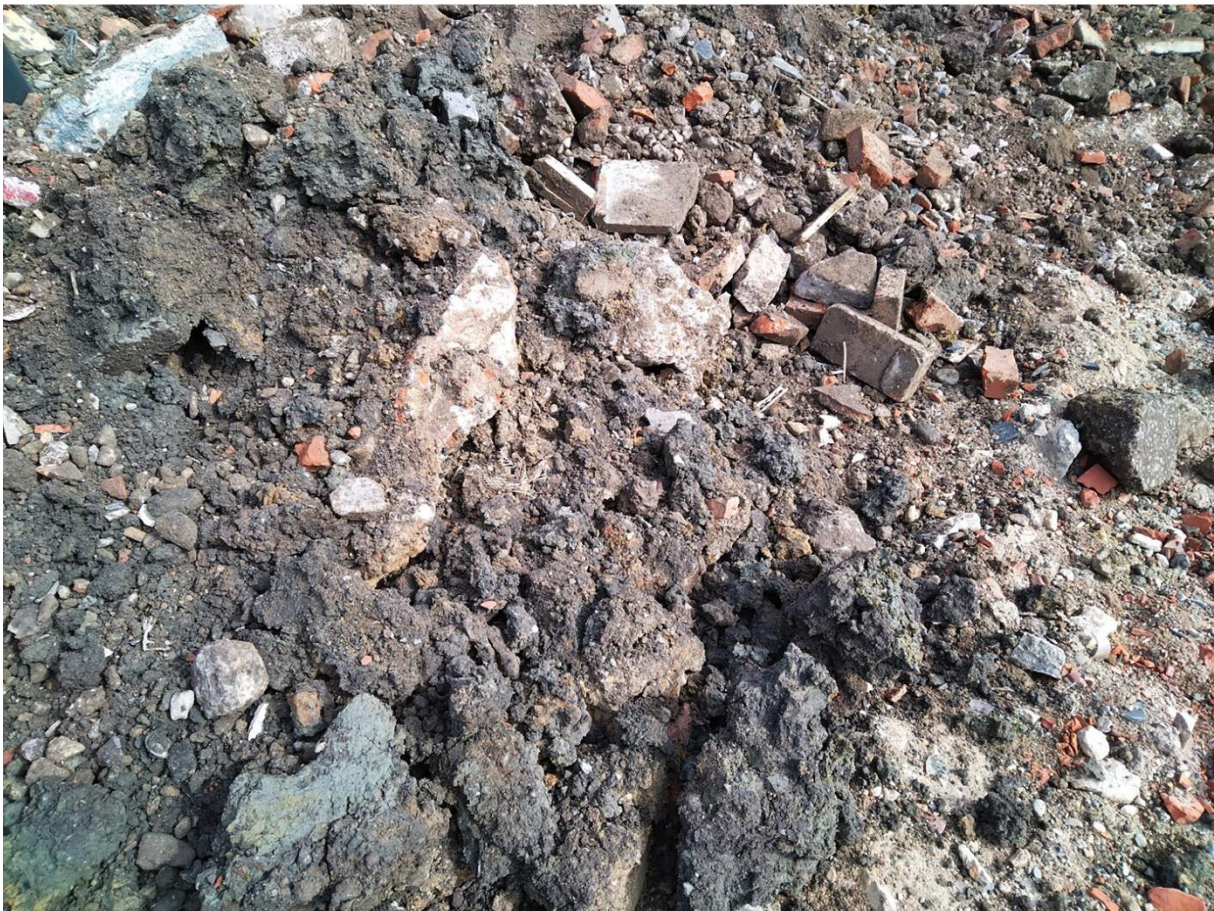
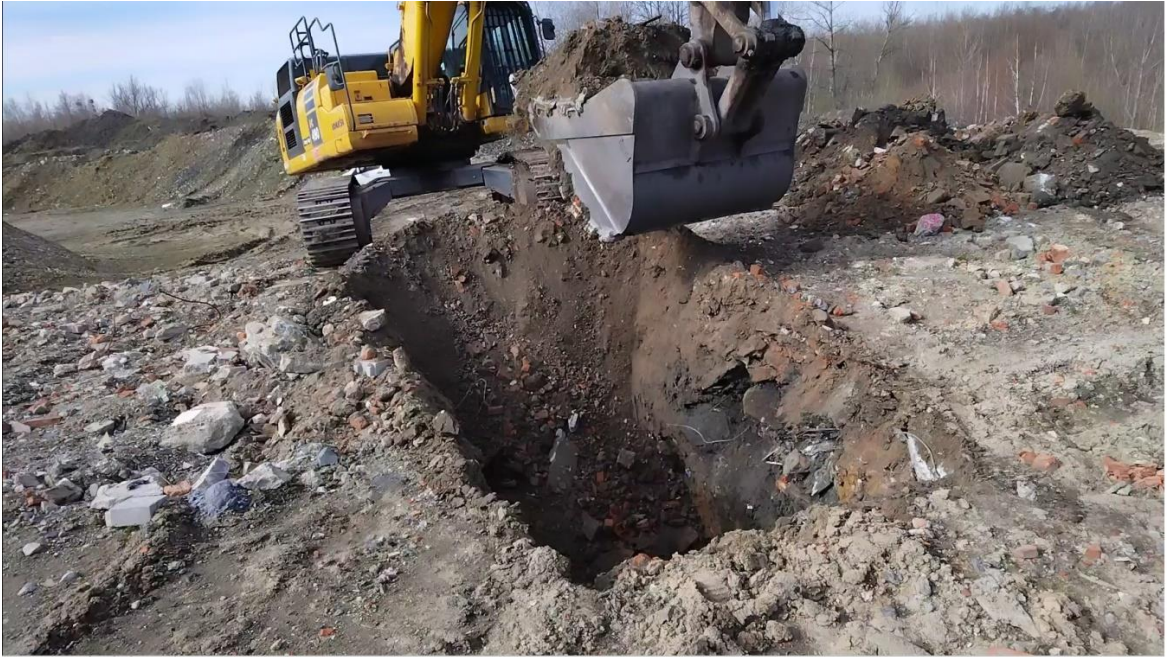
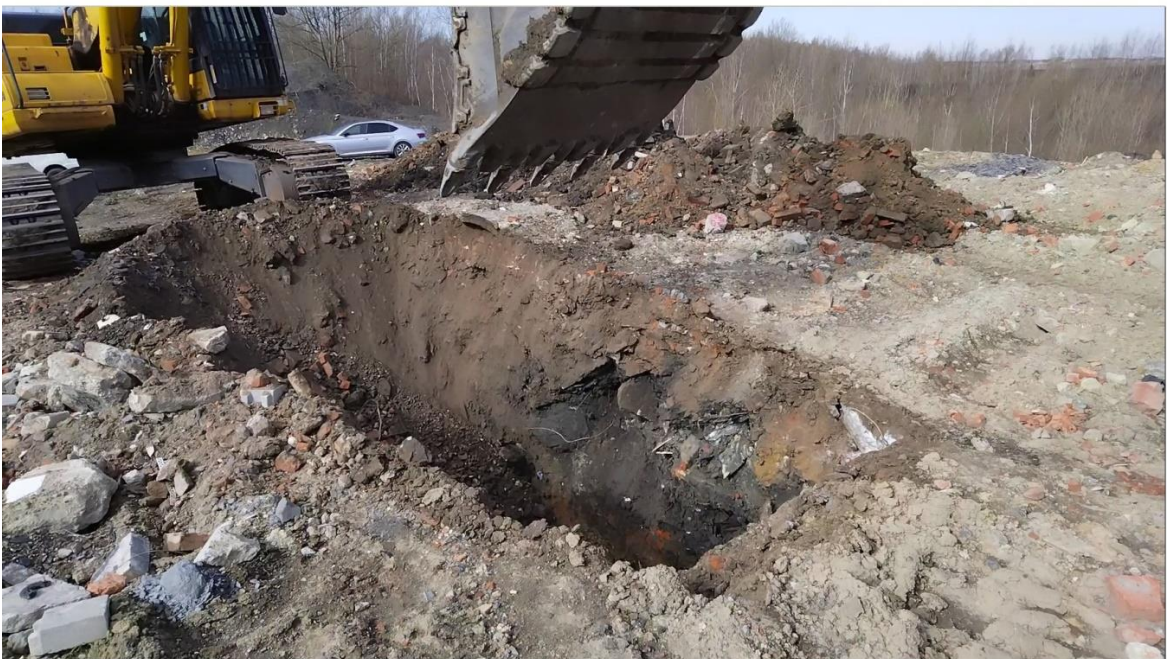
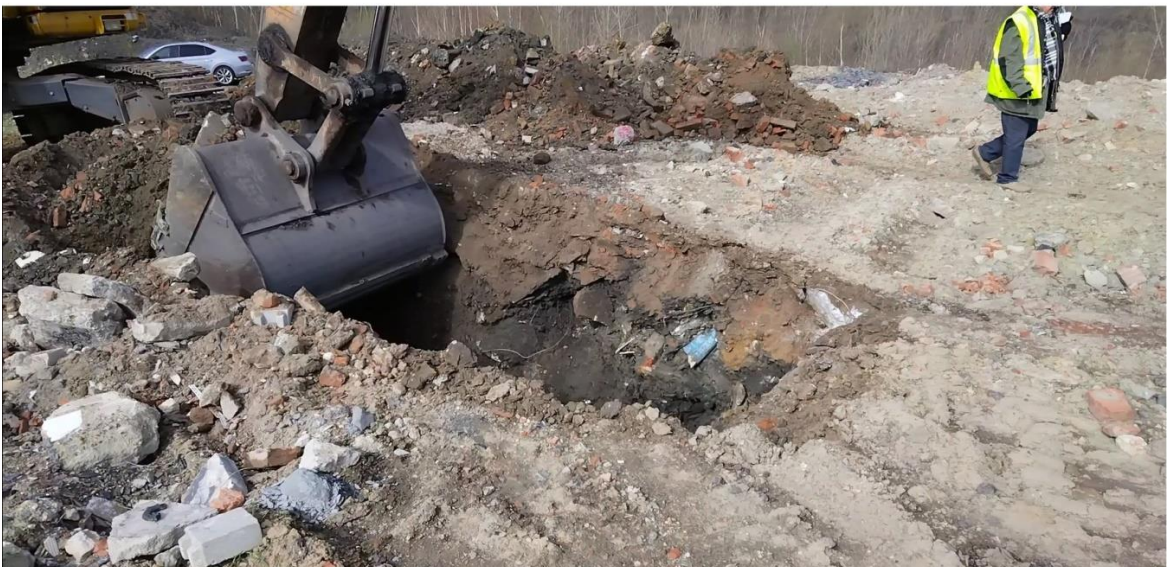
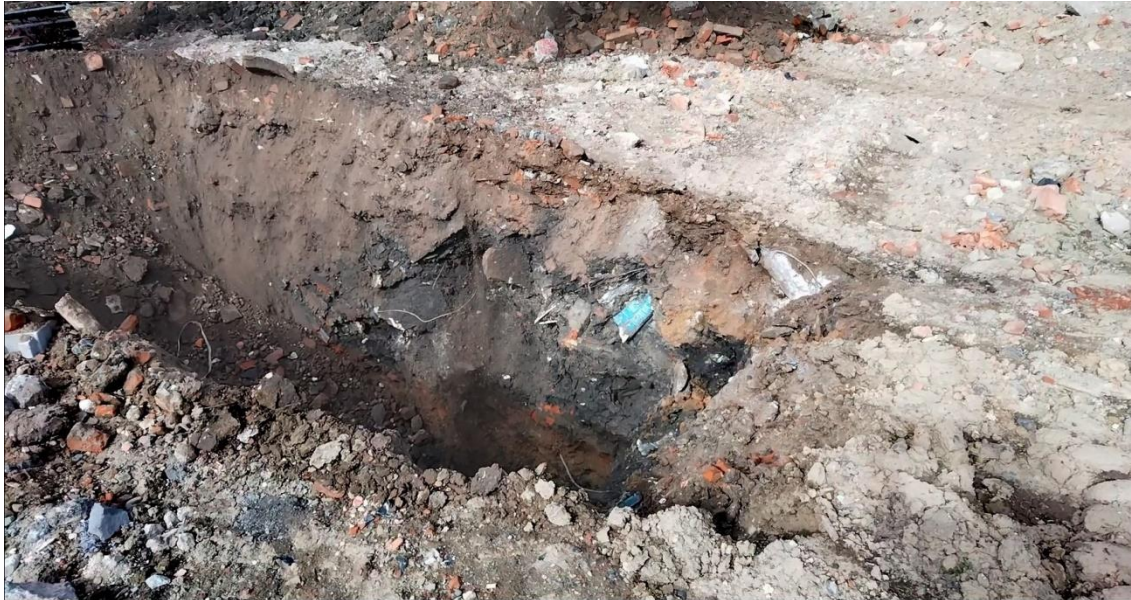
**Fotodokumentace**  
**Odval Heřmanice**  
**vzorkování 29. 3. 2023**  
**Sonda HER5**

| sonda | popis materiálu ze sond |
|---|---|
| HER5 | Velikostně i materiálově nevytříděný stavební a demoliční odpad s proměnlivou příměsí hlinitého materiálu v celém profilu. V hrubozrnné frakci je velikost kusů cihelného zdiva, tvárnic, kusů betonů a armovaných betonů běžně až několik decimetrů. Jako příměs se vyskytují plasty různorodého charakteru, dráty, armovací železo, textilie i dřevo. Výskyt příměsí skla nelze z obrazové dokumentace posoudit. |

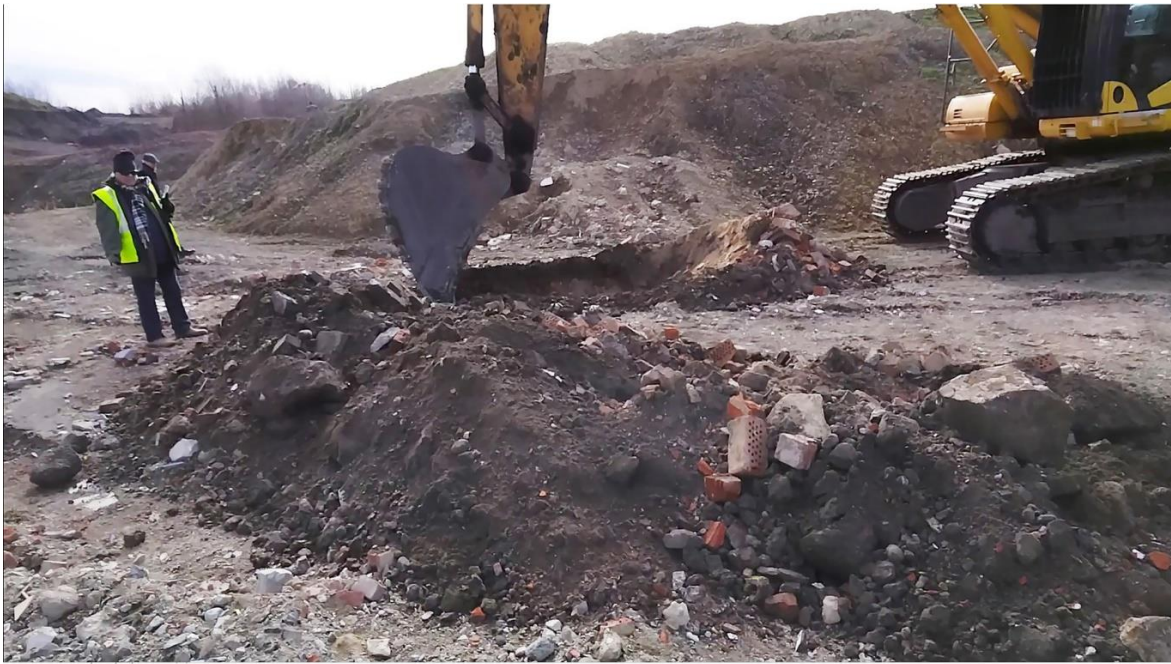
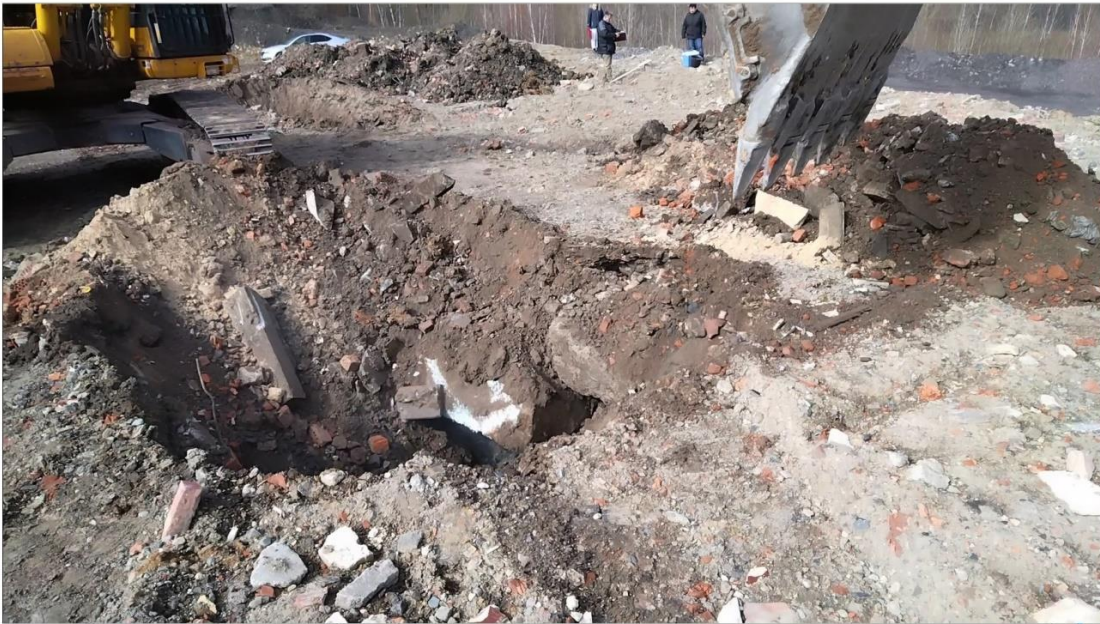
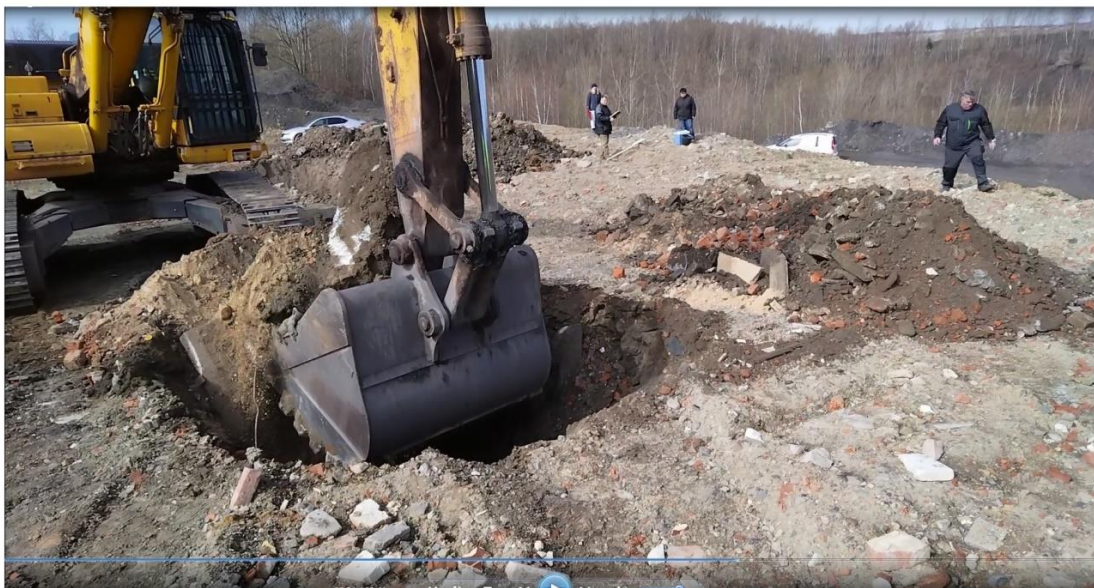
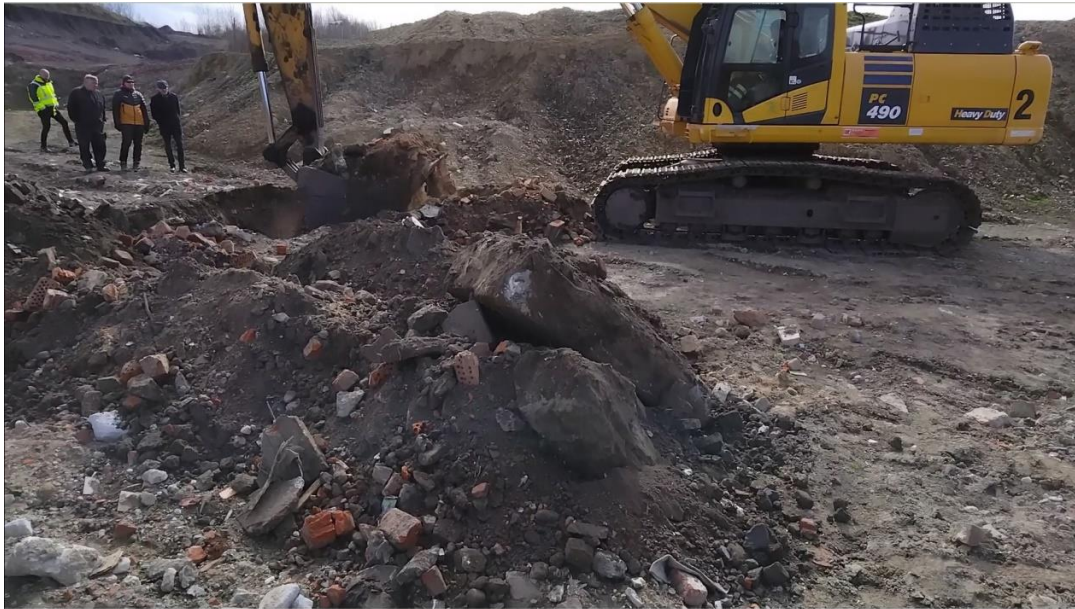
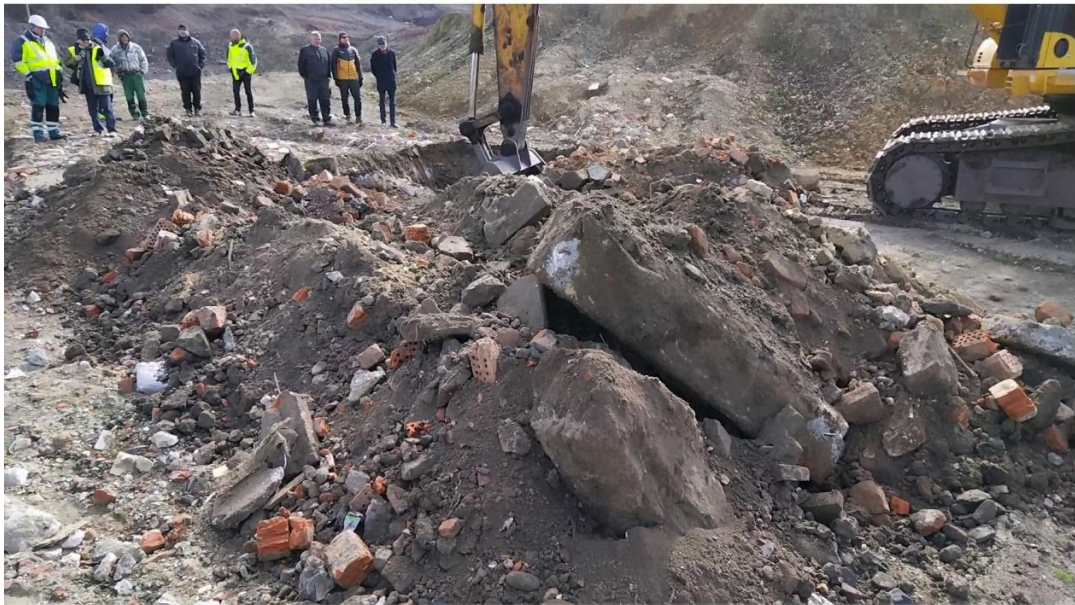
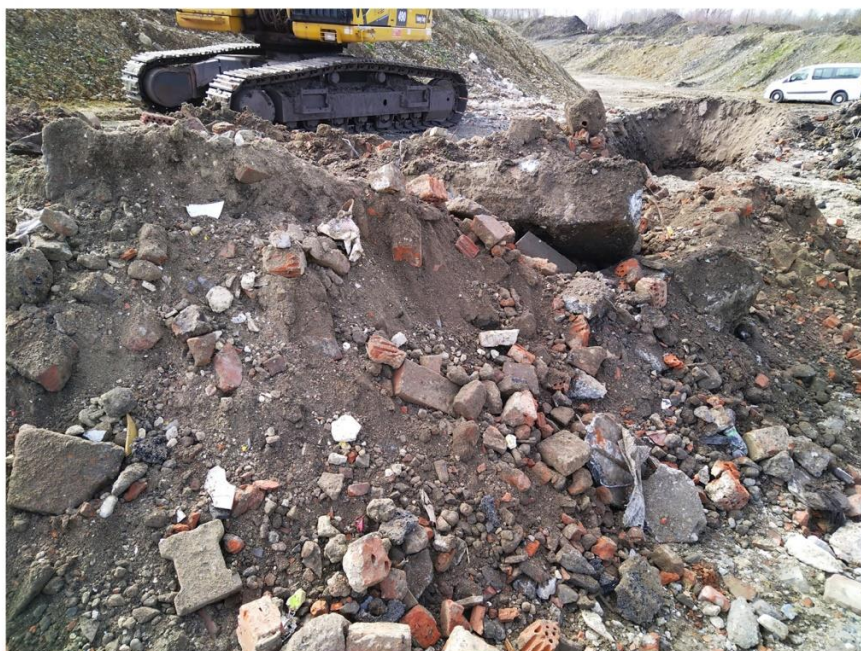
**Fotodokumentace**  
**Odval Heřmanice**  
**vzorkování 29. 3. 2023**  
**Sonda HER6**

| sonda | popis materiálu ze sond |
|---|---|
| HER6 | Směs stavebního a demoličního odpadu a hlinitého materiálu v celém profilu. Stavební a demoliční odpad druhově i velikostně nevytříděný, výskyt cihelného zdiva, betonů, armovaných betonů. Velikost odpadu v hrubozrnné frakci běžně několik decimetrů, dokonce i přes 1 m, výskyt různorodých plastů, armovacího železa, textilií. Výskyt příměsí skla nelze z obrazové dokumentace posoudit. |
